CarOnSale

Peugeot 2008 Active

Differenzbesteuert (§25a UStG) · Fahrzeugstandort 59*** · Fahrzeug aufgenommen am 10.11.2026

09/2017	107.600km	LEISTUNG 82 PS	KRAFTSTOFF Benzin	GETRIEBE-TYP Schaltgetriebe	4

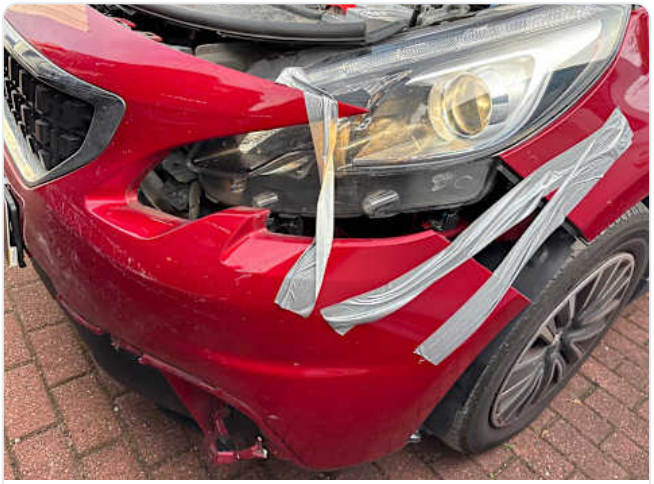
- Stoßstange vorne (Riss/Bruch, Spaltmaße ungenau)

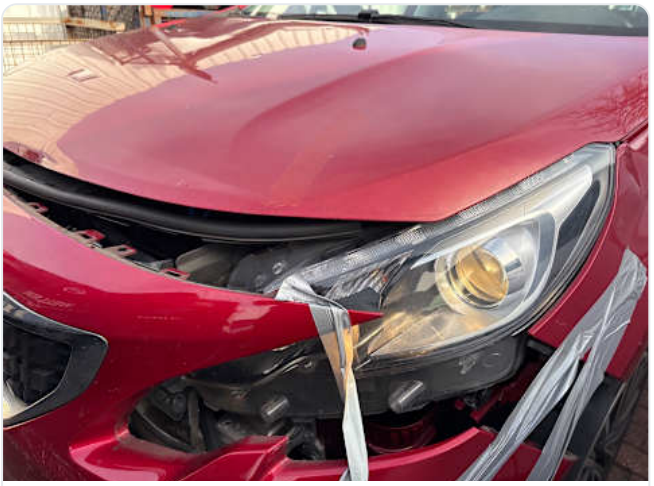
- Motorhaube (Lackschaden, Verformung, Kratzer)

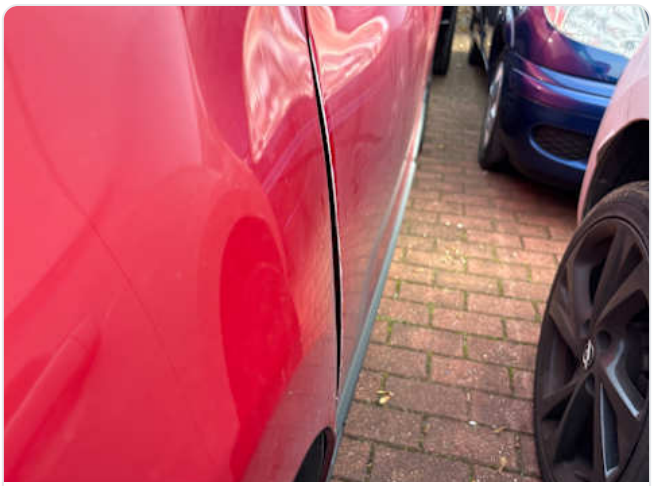
- Fahrertür (Kratzer, Lackschaden, Verformung, Anderer Schaden): Lässt sich schwer öffnen

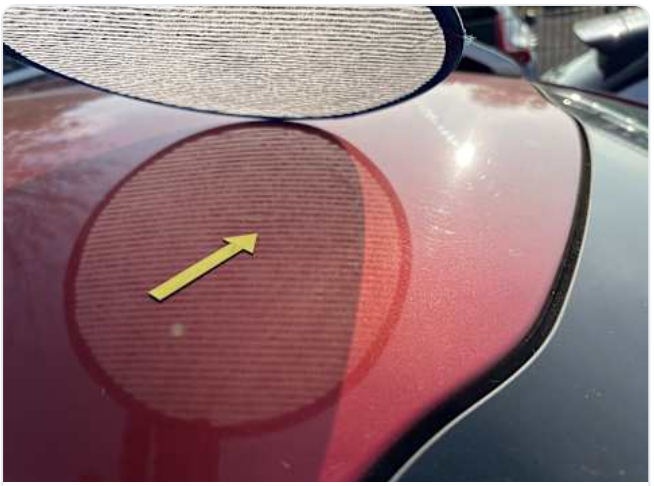
- Dach (Delle)
