Citroen Berlingo Live XL

Differenzbesteuert (§25a UStG) · Fahrzeugstandort 12*** · Fahrzeug aufgenommen am 05.11.2026

SERVICE-CHECK

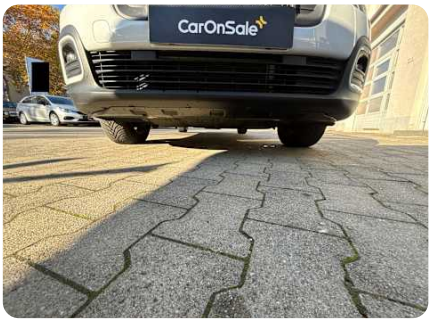
- Rad (Kratzer)
