CarOnSale

Ford Focus Titanium

Differenzbesteuert (§25a UStG) · Fahrzeugstandort 45*** · Fahrzeug aufgenommen am 04.11.2026

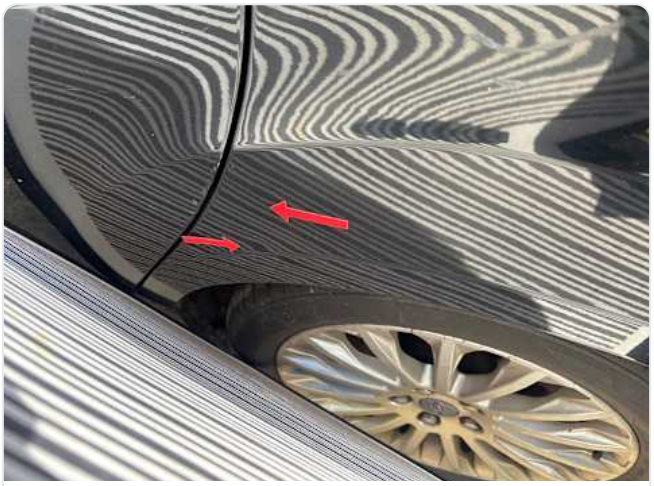
- Kotflügel vorne links (Delle)
