Citroen Jumper 35 Heavy L4H3 BlueHDi 140 Start&Stop Control

Hinweise zum Zustandsbericht

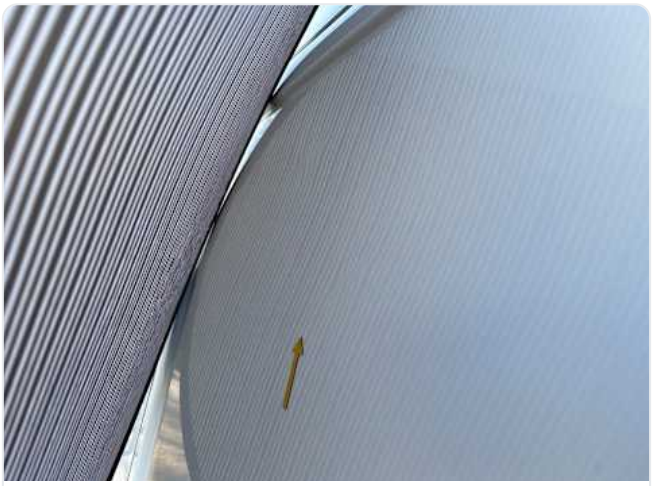
- Fahrertür (Lackschaden, Delle)
