Volkswagen Golf Highline BMT

Differenzbesteuert (§25a UStG) · Fahrzeugstandort 91*** · Fahrzeug aufgenommen am 27.10.2026

LEISTUNG	KRAFTSTOFF	GETRIEBE-TYP	
12/2012	209.166km	150 PS	Diesel	Schaltgetriebe	3

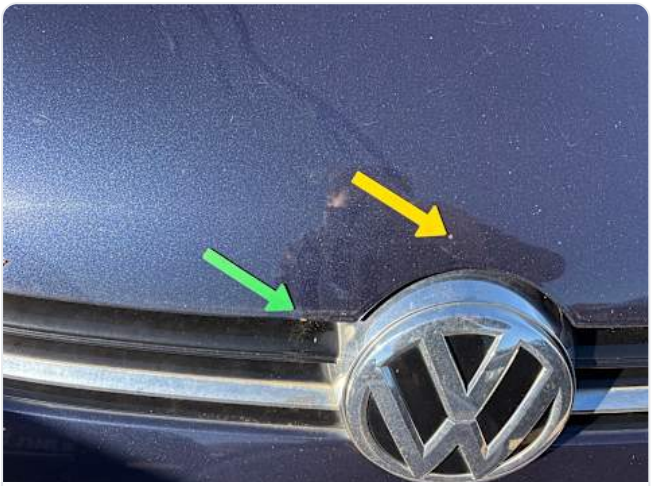
- Stoßstange vorne (Unsachgemäß instand gesetz, Lackschaden, Ausgeblichen/Matt, Kratzer)

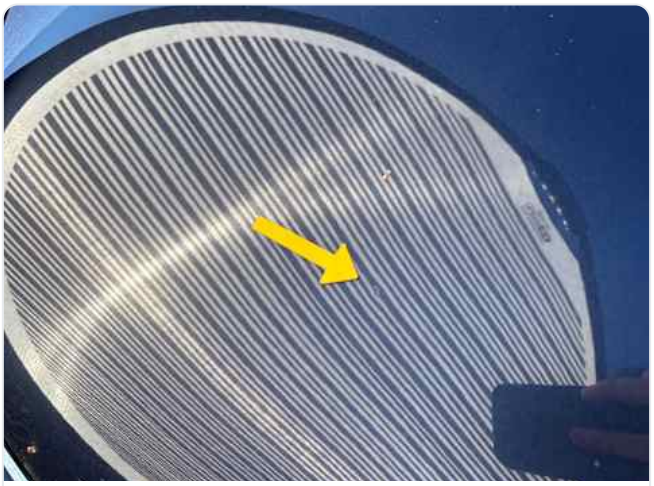
- Stoßstange vorne (Unsachgemäß instand gesetz, Lackschaden, Ausgeblichen/Matt, Kratzer)
