CarOnSale

Mercedes-Benz CLA 180

Differenzbesteuert (§25a UStG) · Fahrzeugstandort 66*** · Fahrzeug aufgenommen am 06.11.2026

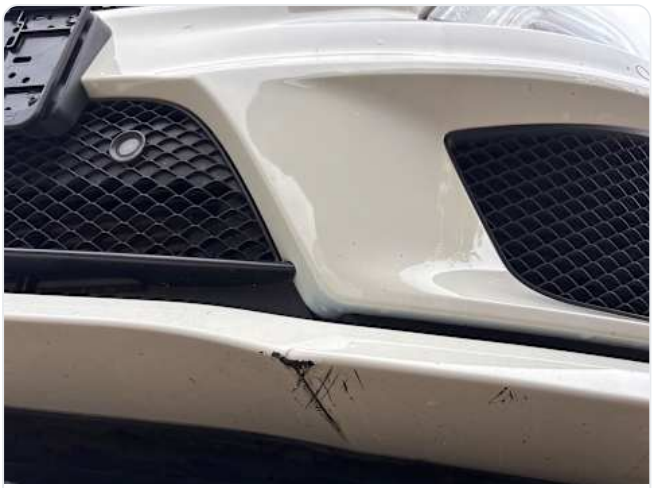
- Stoßstange vorne (Lackschaden)
