AUDI A3 LIMOUSINE (8YM)(03.2024->) 35 TDI S LINE MOTOR 2,0 LTR. - 110 KW 16V TDI 4-TÜRIG

VIN: WAUZZZGY1SA099807

Bewertungsdetails

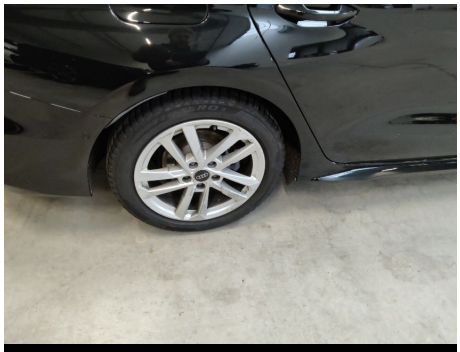
#	Element	Defekt	Korrektur
001	Felge / Hinten Rechts	Kratzer	Reparieren

Felge / Hinten Rechts / Kratzer

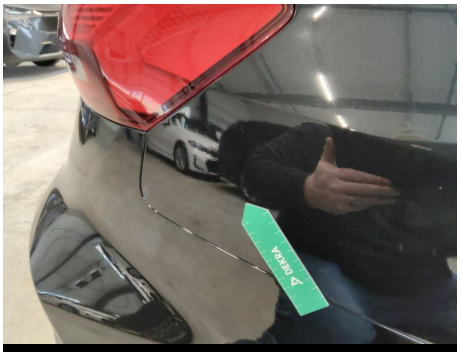
002	Kotflügel / Hinten Rechts	Schlecht Repariert	Reparieren

Kotflügel / Hinten Rechts / Schlecht Repariert

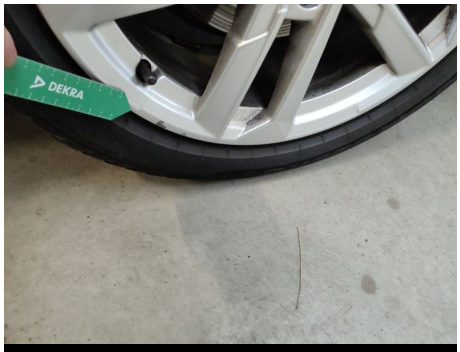
003	Felge / Vorne Rechts	Kratzer	Reparieren

Felge / Vorne Rechts / Kratzer

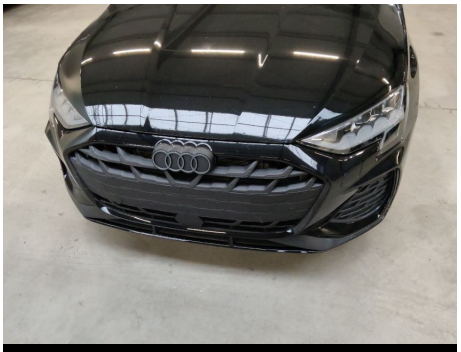
004	Stoßfänger / Vorne	Steinschlag	Akzeptabel

Stoßfänger / Vorne / Steinschlag

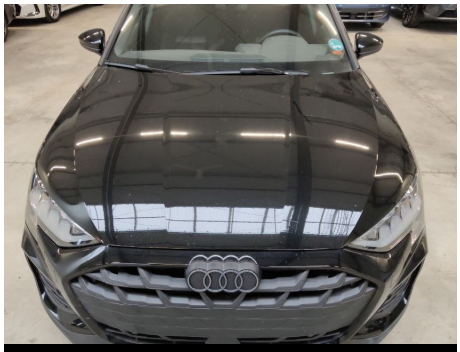
005	Motorhaube / -	Steinschlag	Akzeptabel

Stoßfänger / Vorne / Steinschlag

Motorhaube / - / Steinschlag
