KMHK381EGPU108831

Angaben zum Fahrzeug

Erstbewertung

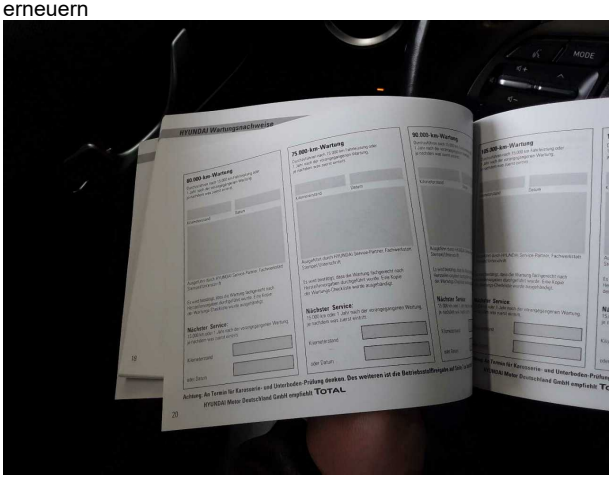
Beschädigung #6: Sonstiges: Inspektion/Wartung - fällig - erneuern

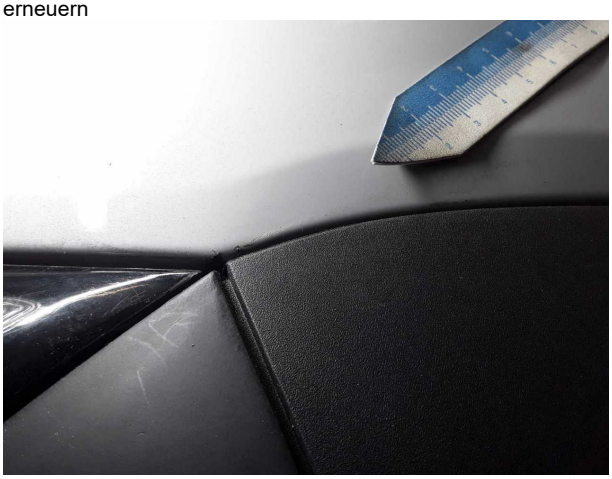
Beschädigung #10: Stossfänger hinten: Spoiler - beschädigt - erneuern

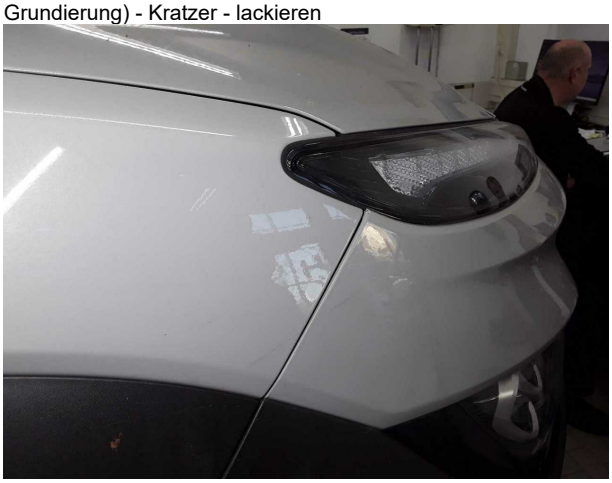
Beschädigung #11: Seitenwand rechts: Seitenwand (bis Grundierung) - Kratzer - lackieren

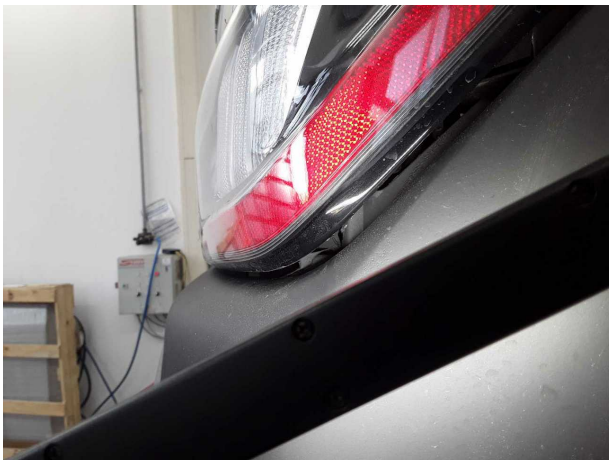
Nr.	Vorschaden	Schadenshöhe (netto)	Wertminderung
1	Front, nicht fachgerecht repariert, Reparaturrechnung nicht vorhanden	2.500,00 €	250,00 €
2	Heck, nicht fachgerecht repariert, Reparaturrechnung nicht vorhanden	3.500,00 €	350,00 €

Vorschaden 2: Heck
