Fahrzeugbilder

Hersteller / Typ: Volkswagen T-Roc Style

Schadensbilder

Händlerfahrzeugbewertung

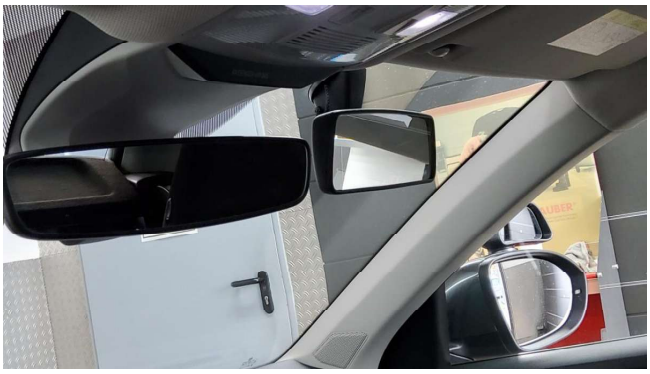
Fahrschulpedalerie/etc. ab Werk nachgerüstet

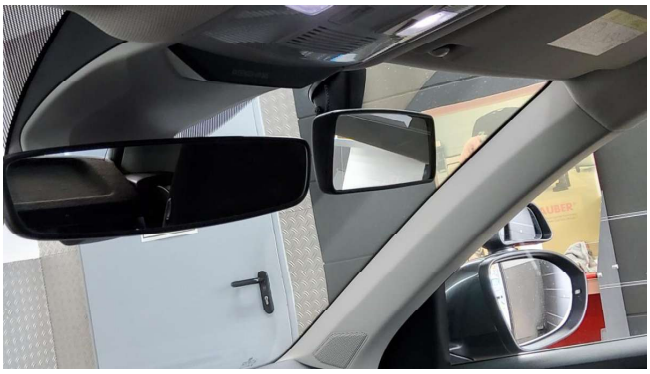
Fahrschulpedalerie/etc. ab Werk nachgerüstet
