CarOnSale

Suzuki SX4 Club

Differenzbesteuert (§25a UStG) · Fahrzeugstandort 64*** · Fahrzeug aufgenommen am 11.11.2026

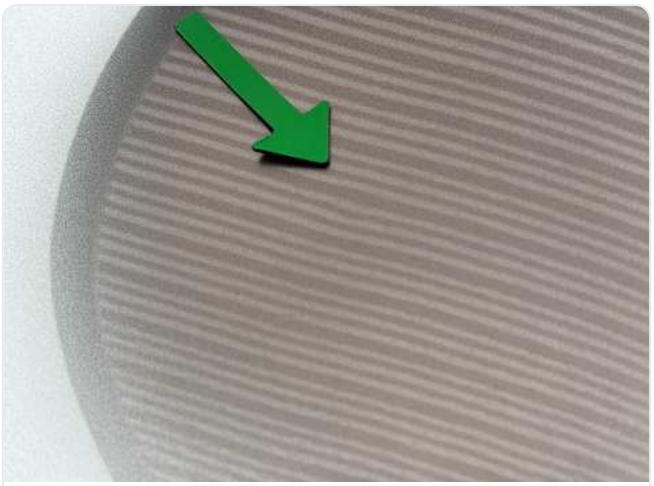
- Stoßstange vorne (Kratzer)

- Stoßstange vorne (Spaltmaße ungenau)

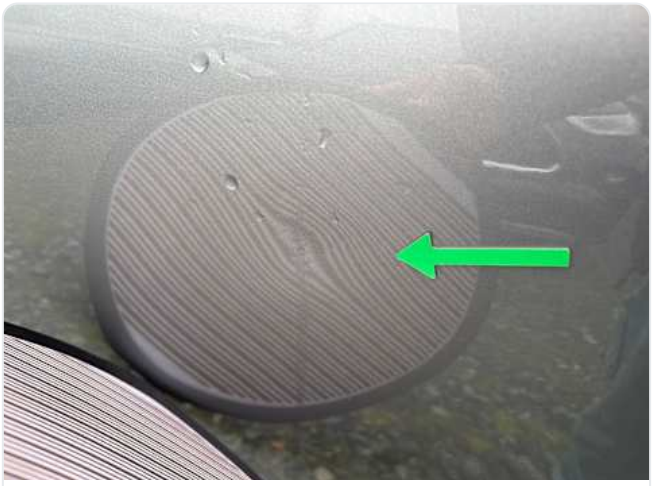
- Scheinwerfer (links) (Blind)

- Scheinwerfer (rechts) (Kratzer)

- Motorhaube (Delle)

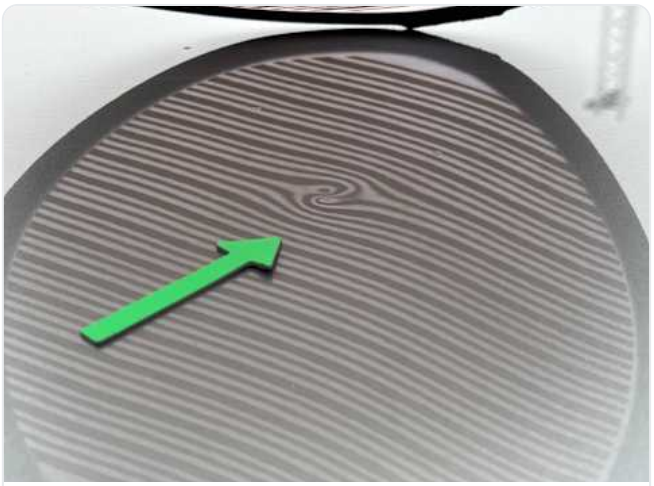
- Motorhaube (Delle)

- Fahrertür (Kratzer)

- Türe hinten links (Delle)

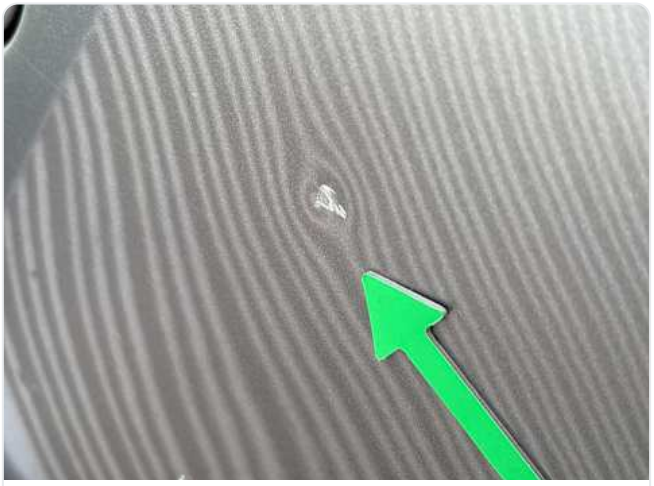
- Türe hinten links (Delle)

- Dach (Delle)
