CarOnSale

Mitsubishi ASX Edition 2WD

Differenzbesteuert (§25a UStG) · Fahrzeugstandort 64*** · Fahrzeug aufgenommen am 10.11.2026

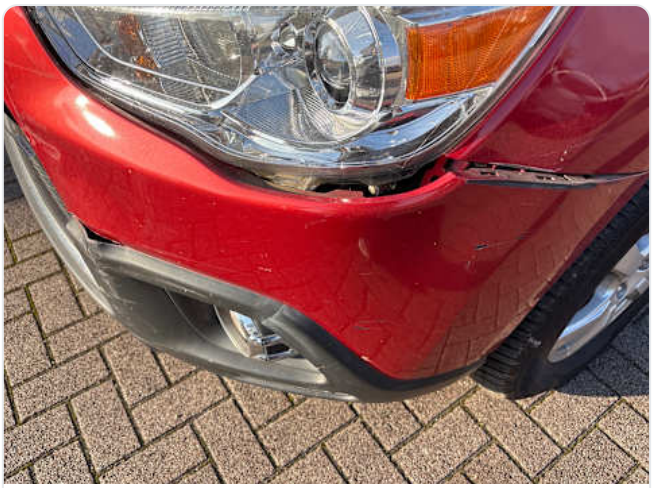
- Stoßstange vorne (Kratzer, Riss/Bruch, Verformung)

- Motorhaube (Verformung)

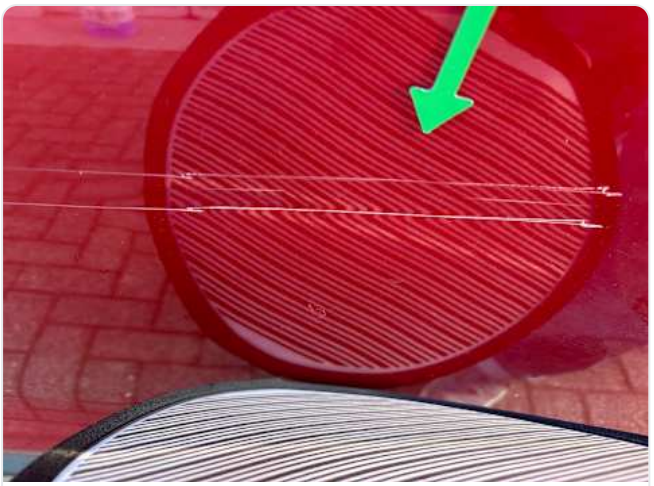
- Rad (Kratzer)

- Rad (Kratzer, Kerben)

- Fahrertür (Kratzer)

- Beifahrertür (Kratzer, Verformung)

- Beifahrertür (Riss/Bruch)

- Türe hinten links (Kratzer)

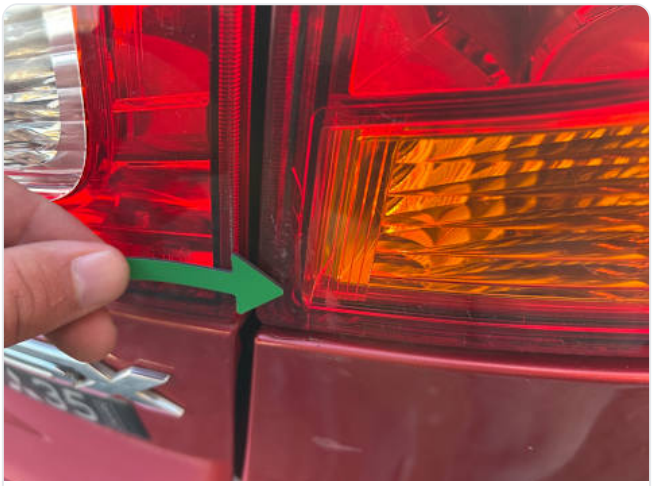
- Türe hinten links (Kratzer)

- Türe hinten rechts (Kratzer)

- Rücklicht (links) (Riss/Bruch)

- Rücklicht (rechts) (Riss/Bruch)

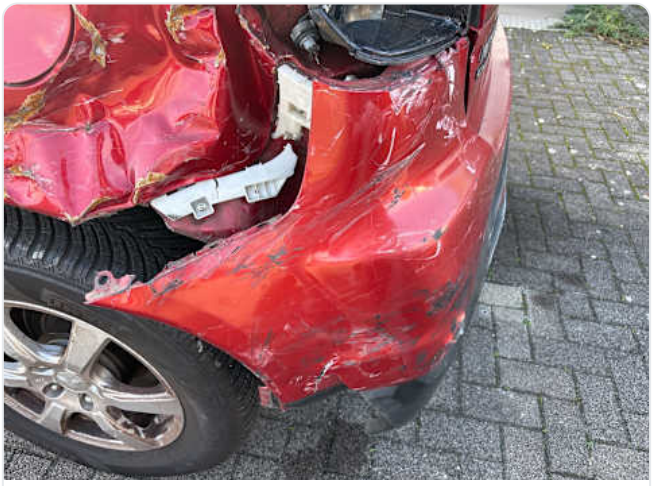
- Rücklicht (rechts) (Undicht)

- Stoßstange hinten (Riss/Bruch)

- Schweller links (Kratzer, Delle)

- Kotflügel vorne links (Kratzer)

- Kotflügel vorne rechts (Kratzer)
