WBAVP91060VV49755

Hereinnahmebewertung

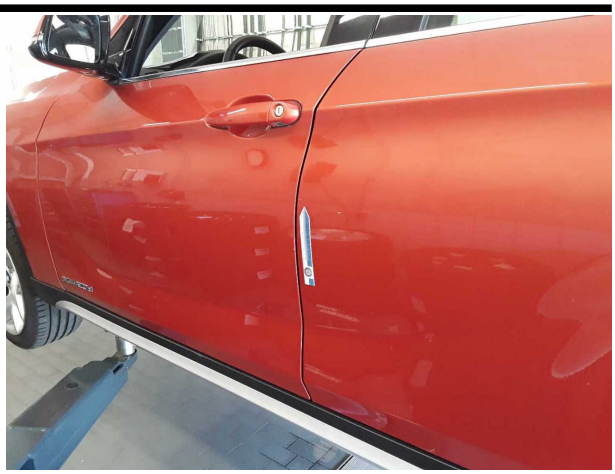
Beschädigung #7: Karosserie: Karosserie (Diverse Beschädigungen, Folgekosten möglich) - Wertminderung
