CarOnSale

SEAT Arona

Regelbesteuert (Deutschland) · Fahrzeugstandort 40*** · Fahrzeug aufgenommen am 10.11.2026

06/2021	55.257km	LEISTUNG 95 PS	KRAFTSTOFF Diesel	GETRIEBE-TYP Schaltgetriebe	2

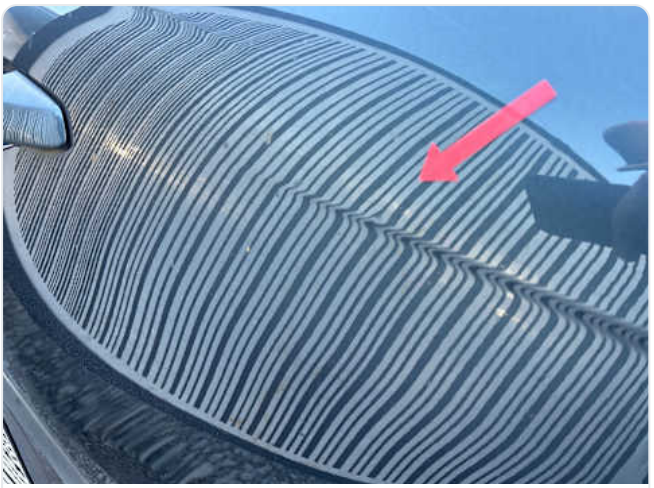
- Fahrertür (Lackschaden)
