CarOnSale

Nissan Micra Acenta

Differenzbesteuert (§25a UStG) · Fahrzeugstandort 57*** · Fahrzeug aufgenommen am 03.11.2026

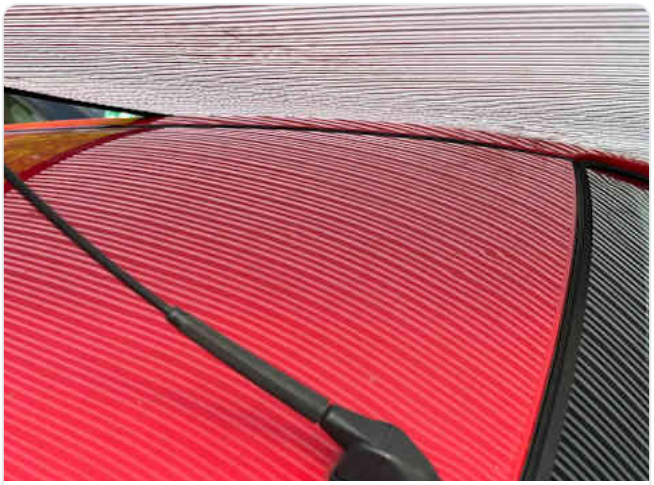
- Beifahrertür (Verformung)

- Dach (Lackschaden)

- Dach (Delle)

- Stoßstange hinten (Kratzer, Lackschaden)

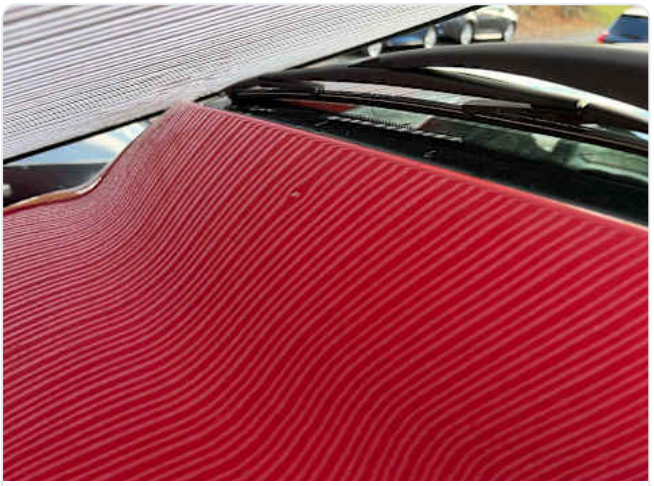
- Kotflügel vorne rechts (Kratzer)

- Seitenteil hinten links (Verformung, Lackschaden)

- Seitenteil hinten rechts (Verformung)

- Heckklappe (Delle)
