CarOnSale

Skoda Octavia

Differenzbesteuert (§25a UStG) · Fahrzeugstandort 26*** · Fahrzeug aufgenommen am 15.10.2026

LEISTUNG	KRAFTSTOFF	GETRIEBE-TYP	
04/2011	143.807km	160 PS	Benzin	Automatikgetriebe	2

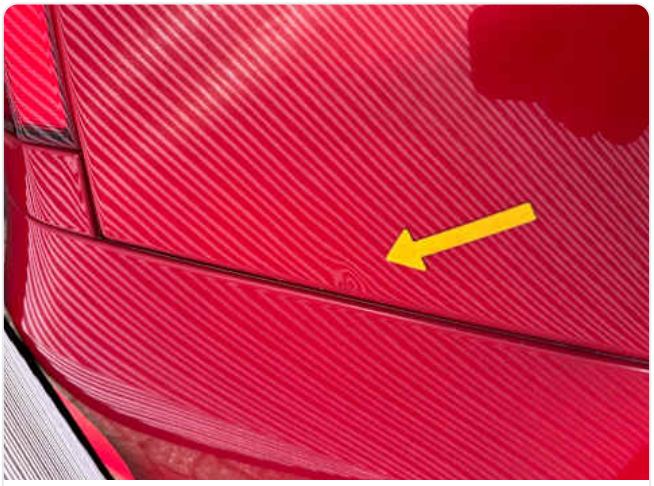
- Kotflügel vorne links (Kratzer)

- Seitenteil hinten rechts (Delle)

- Heckklappe (Rost)

- Heckklappe (Lackschaden)

- Heckklappe (Kratzer)
