CarOnSale

Opel Astra Edition Start/Stop

Differenzbesteuert (§25a UStG) · Fahrzeugstandort 80*** · Fahrzeug aufgenommen am 10.11.2026

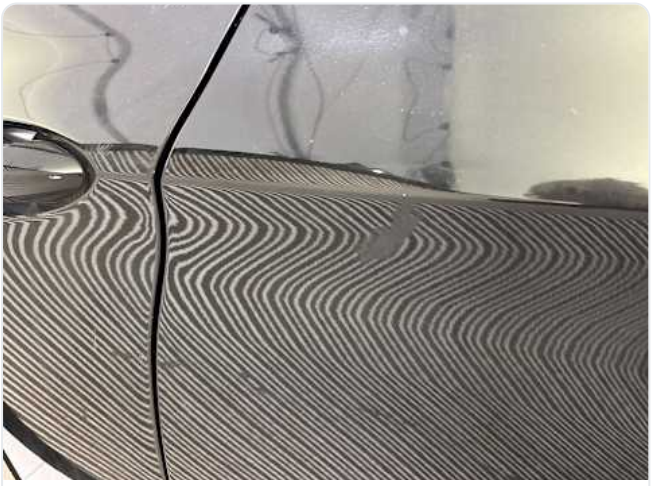
- Fahrertür (Kratzer, Unsachgemäß instand gesetz)
