Volkswagen Transporter Kombi FWD EcoProfi

Differenzbesteuert (§25a UStG) · Fahrzeugstandort 56*** · Fahrzeug aufgenommen am 05.11.2026

Hinweise zum Zustandsbericht

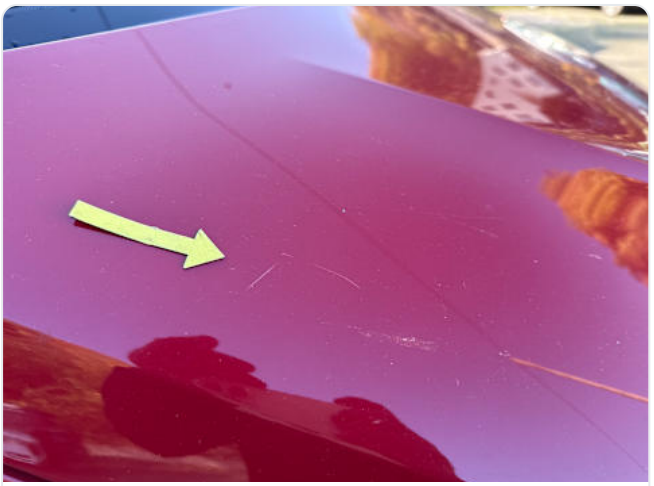
- Motorhaube (Steinschlag)

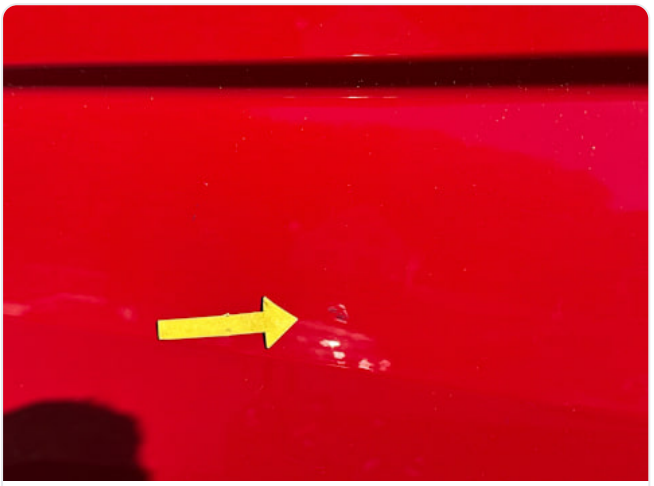
- Fahrertür (Lackschaden, Kratzer)

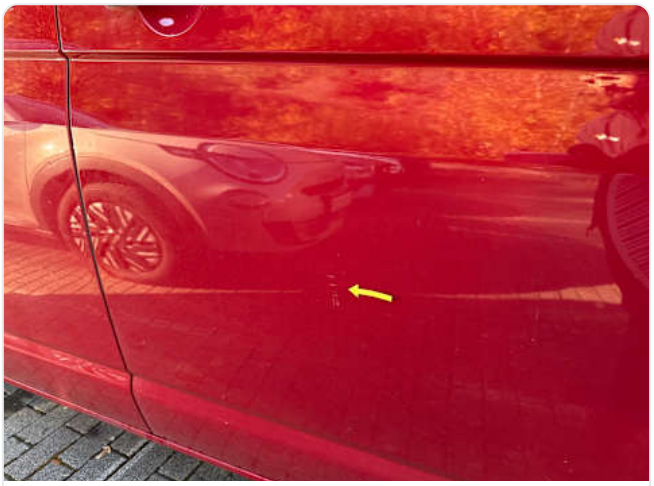
- Fahrertür (Lackschaden, Kratzer)

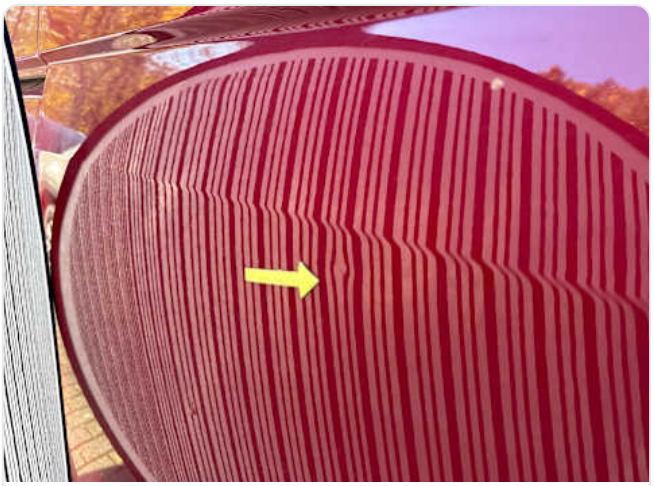
- Beifahrertür (Lackschaden, Kratzer)

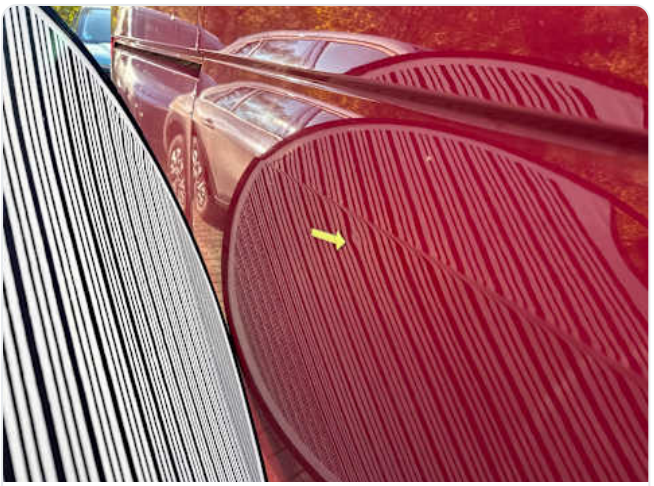
- Türe hinten rechts (Delle)

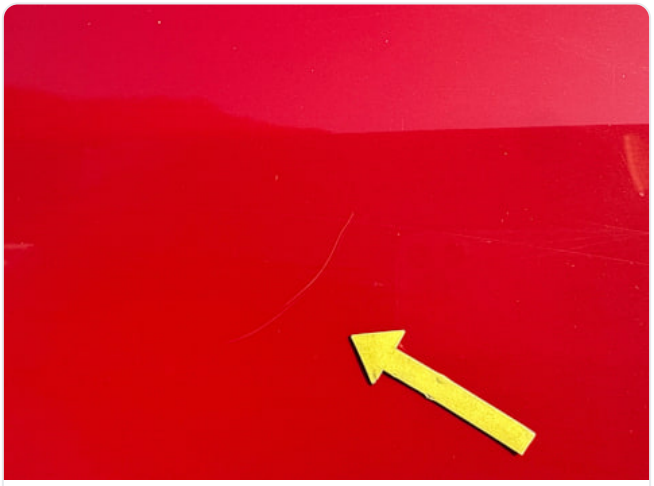
- Seitenteil hinten links (Lackschaden, Kratzer)
