CarOnSale

VW TRANSPORTER

Regelbesteuert (Deutschland) · Fahrzeugstandort 84*** · Fahrzeug aufgenommen am 13.11.2026

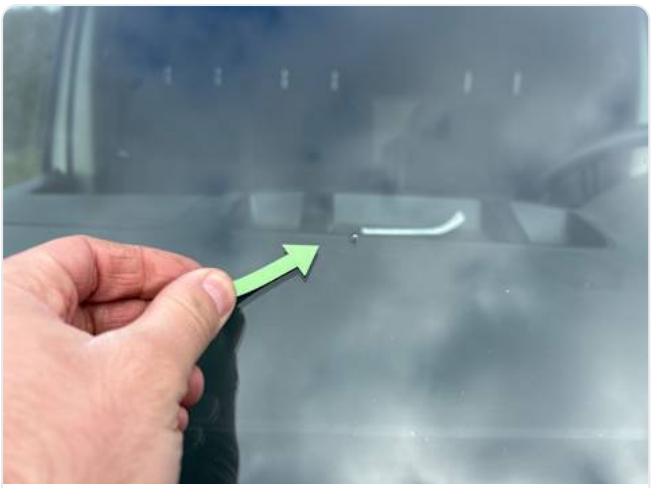
- Windschutzscheibe (Riss/Bruch, Steinschlag)

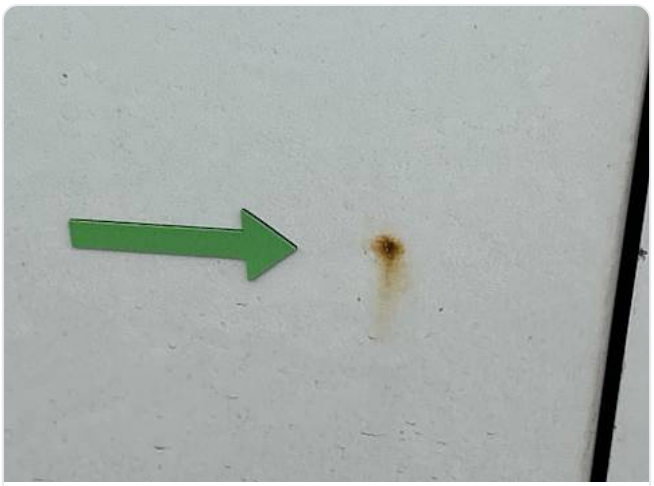
- Beifahrertür (Rost)

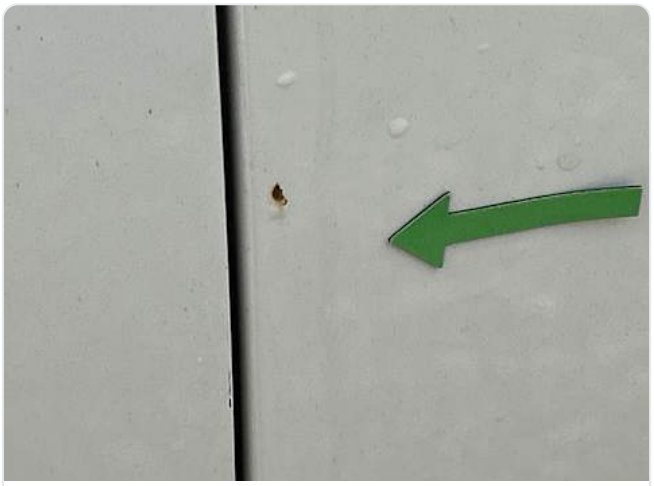
- Seitenteil hinten rechts (Kratzer)
