CarOnSale

Mini Countryman Cooper SD All4

Differenzbesteuert (§25a UStG) · Fahrzeugstandort 77*** · Fahrzeug aufgenommen am 16.07.2026

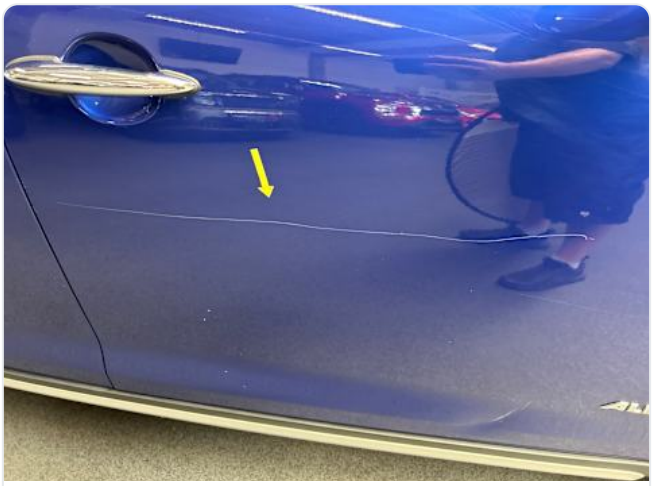
- Beifahrertür (Kratzer)

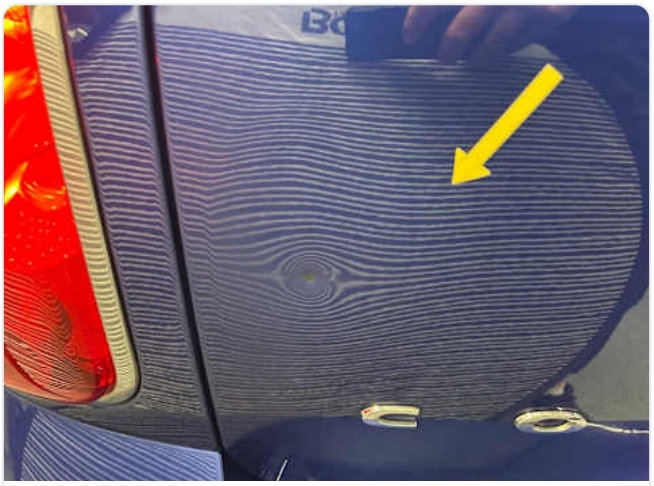
- Seitenteil hinten links (Kratzer)
