CarOnSale

Mercedes-Benz A 200 BlueEfficiency

Differenzbesteuert (§25a UStG) · Fahrzeugstandort 44*** · Fahrzeug aufgenommen am 03.11.2026

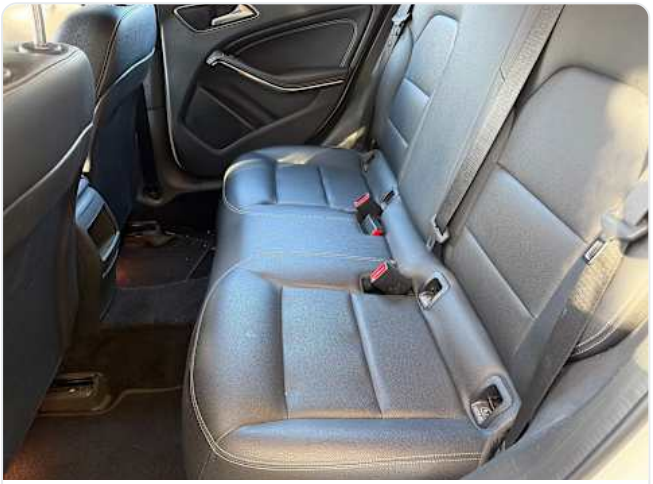
- Innenraum (Diverse Schäden, Kratzer, Riss/Bruch)
