CAR ON SALE

COS Check

Mercedes-Benz CLA 250 4Matic Sport

EZ 09/2017 | Kombi | Benzin | Automatikgetriebe | 100.958km
Besteuerung: Differenzbesteuert (§25a UStG)
Fahrzeugstandort: 90*
Fahrzeug aufgenommen am: 30.06.2026

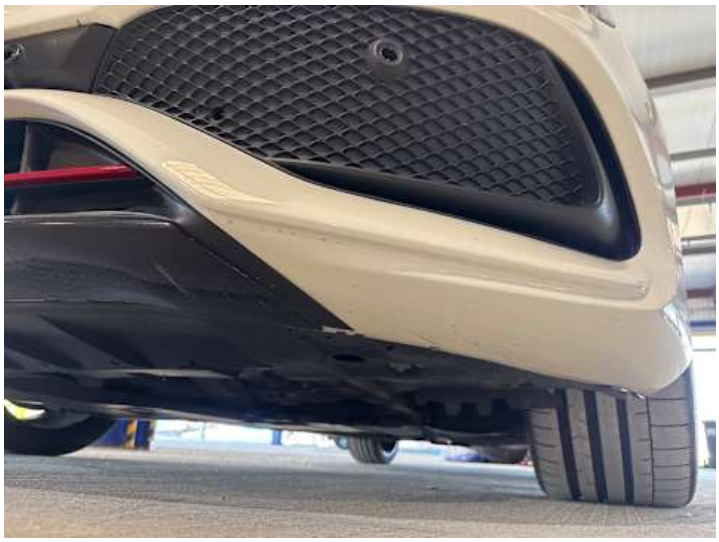
Stoßstange vorne (Kratzer)
