CarOnSale

Ford C-MAX Titanium

Differenzbesteuert (§25a UStG) · Fahrzeugstandort 25*** · Fahrzeug aufgenommen am 03.11.2026

LEISTUNG	KRAFTSTOFF	GETRIEBE-TYP	
10/2016	133.586km	120 PS	Diesel	Automatikgetriebe	3

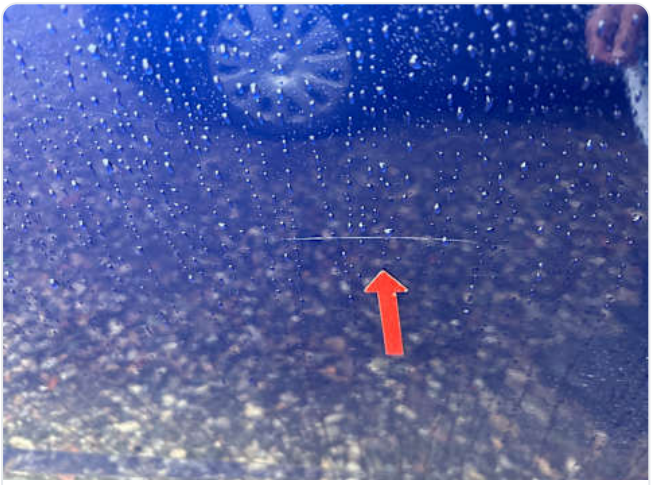
- Stoßstange vorne (Kratzer)
