CarOnSale

Toyota Yaris Comfort

Differenzbesteuert (§25a UStG) · Fahrzeugstandort 47*** · Fahrzeug aufgenommen am 10.11.2026

Hinweise zum Zustandsbericht

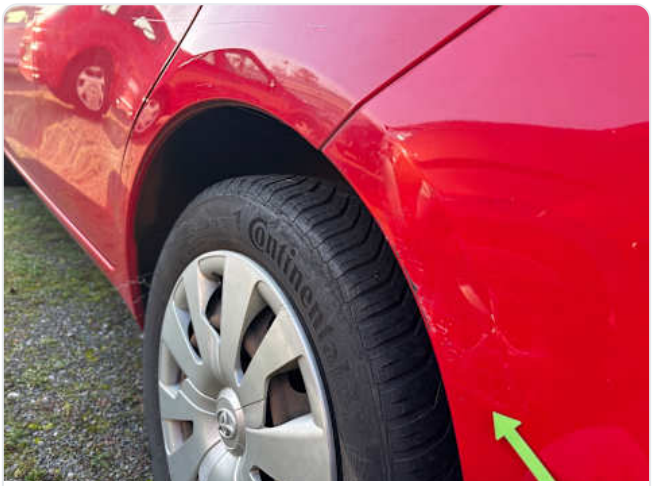
- Türe hinten links (Delle)

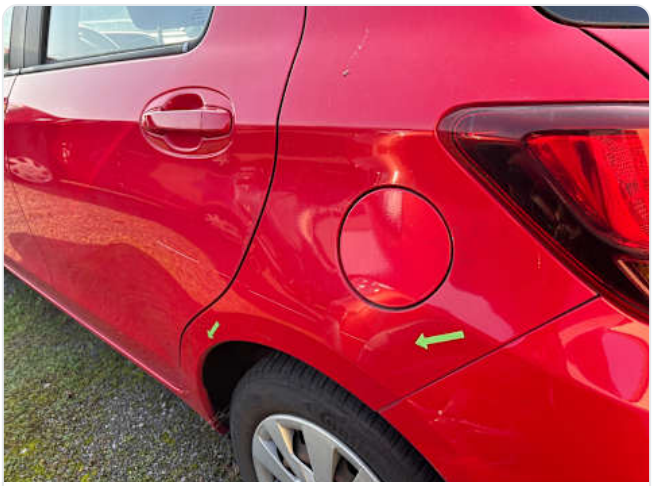
- Stoßstange hinten (Lackschaden, Kratzer)
