CarOnSale

Audi Q5

Differenzbesteuert (§25a UStG) · Fahrzeugstandort 74*** · Fahrzeug aufgenommen am 03.11.2026

Hinweise zum Zustandsbericht

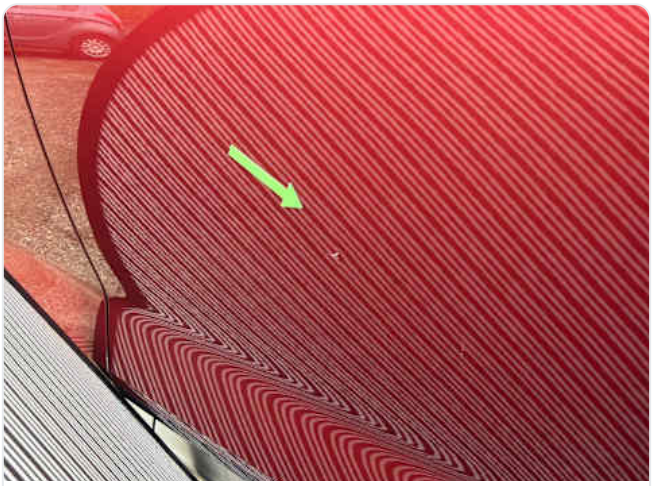
- Beifahrertür (Kratzer)

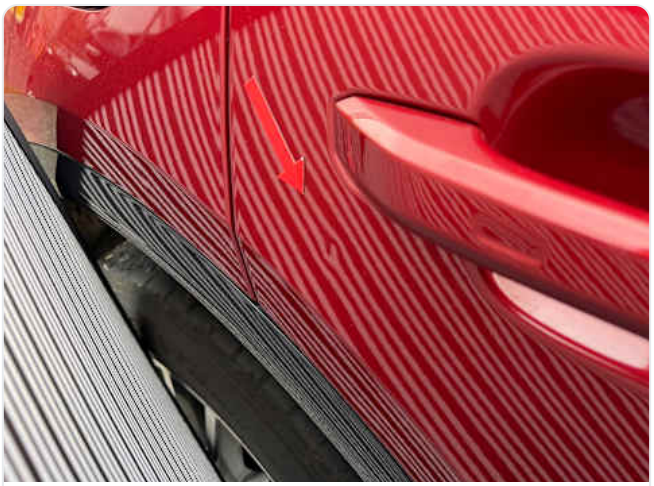
- Türe hinten links (Kratzer, Delle)

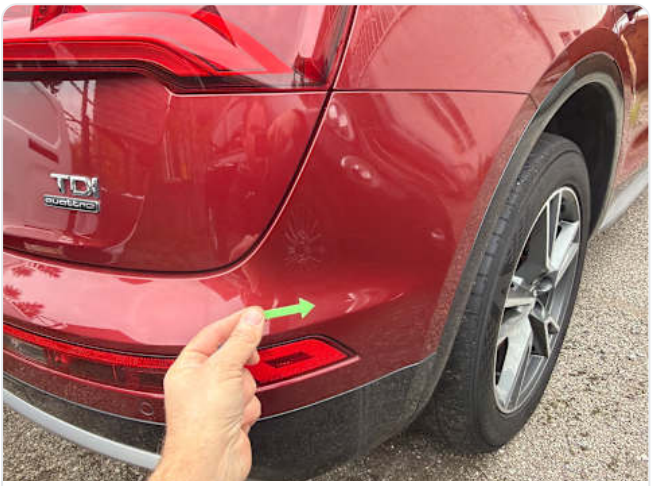
- Stoßstange hinten (Kratzer)
