Gutachten

Betreff Minderwertgutachten

Fahrzeug-Identnummer WBAJU810309K67633

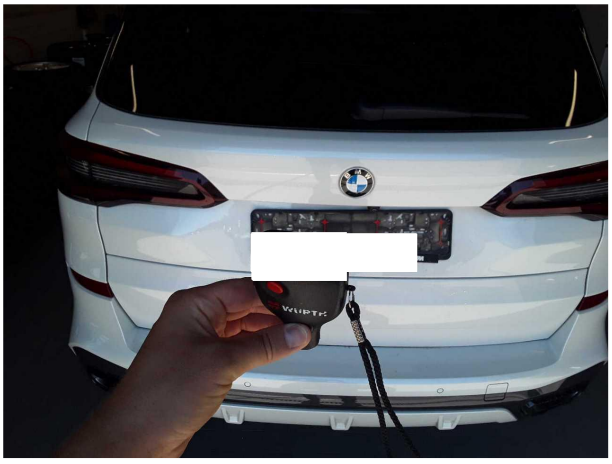
Gebrauchsspur 1: Verkleidungen/Abdeckungen: Heckdeckel, Innenverkleidung - Abrieb - kein Abzug
