Expertise

Protokollnummer:	46417550
Auftrags-Nr / Referenz:	MW3043763
Besichtigungsdatum:	09.07.2026
Sachverständiger:	
Besichtigt durch:	
FZG Angeliefert am:	09.07.2026

Hersteller: Ford	Modell: Puma
FIN: WF02XXERK2NA37838	Verkaufsgutachten

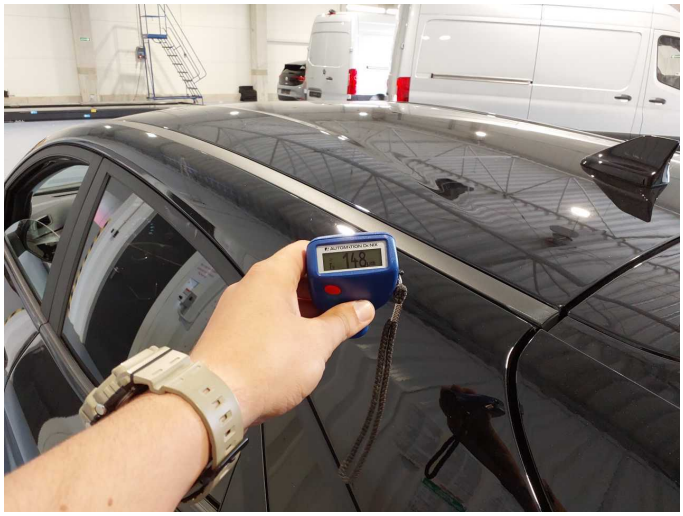
Nr.	Nachlackierung
1	Dach, Dachholm links, Motorhaube, Seitenwand links, fachgerecht ausgeführt

Dach: 203 µm
