CarOnSale

Mazda 3 1,6Ltr./77KW Active

Differenzbesteuert (§24 UStG) · Fahrzeugstandort 62*** · Fahrzeug aufgenommen am 28.10.2026

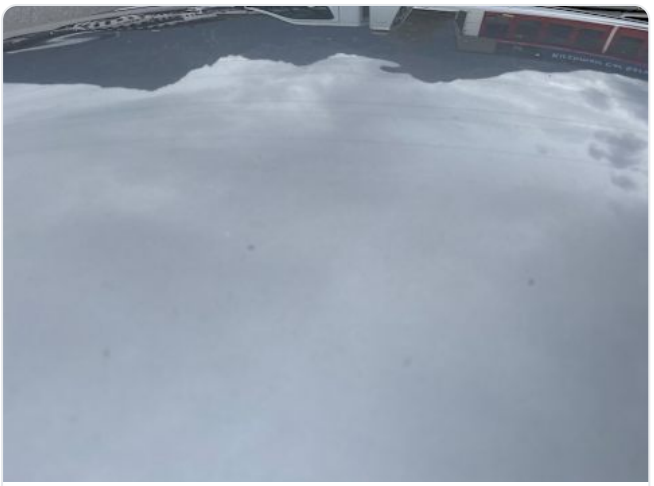
- Türe hinten rechts (Lackschaden)
