CarOnSale

Mercedes-Benz E 200 4MATIC

Differenzbesteuert (§25a UStG) · Fahrzeugstandort 38*** · Fahrzeug aufgenommen am 28.10.2026

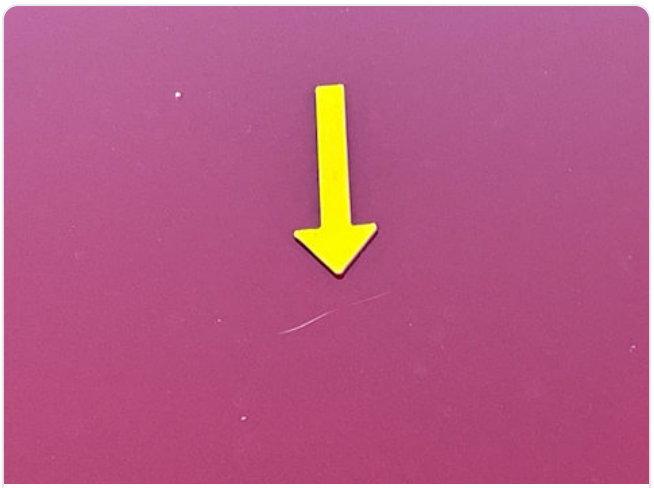
- Stoßstange vorne (Kratzer)

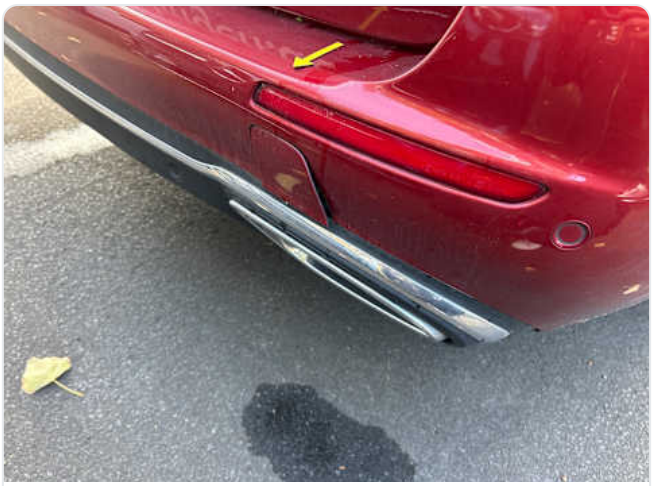
- Stoßstange hinten (Kratzer, Spaltmaße ungenau, Verformung, Riss/Bruch)
