CAR ON SALE

COS Check

Ford Mondeo Titanium S

EZ 04/2014 | Kombi | Diesel | Automatikgetriebe | 244.029km
Besteuerung: Differenzbesteuert (§25a UStG)
Fahrzeugstandort: 41*
Fahrzeug aufgenommen am: 04.09.2026

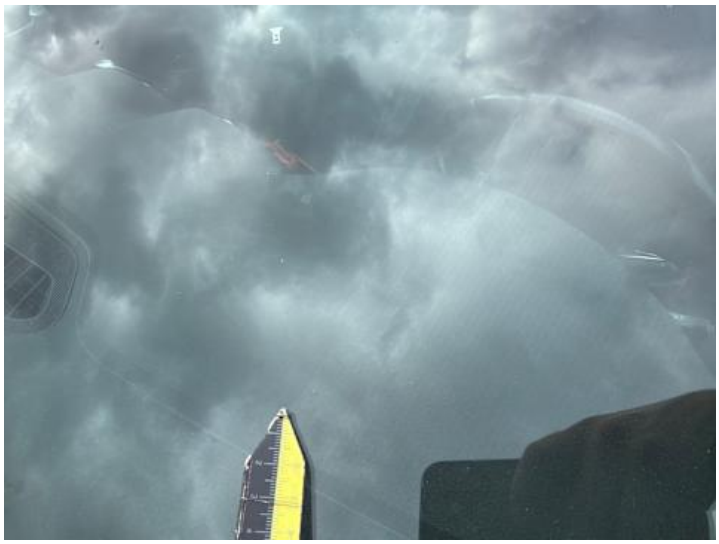
Motorhaube (Delle)
