WBAHS910805F49335

Angaben zum Fahrzeug

Zustandsbericht

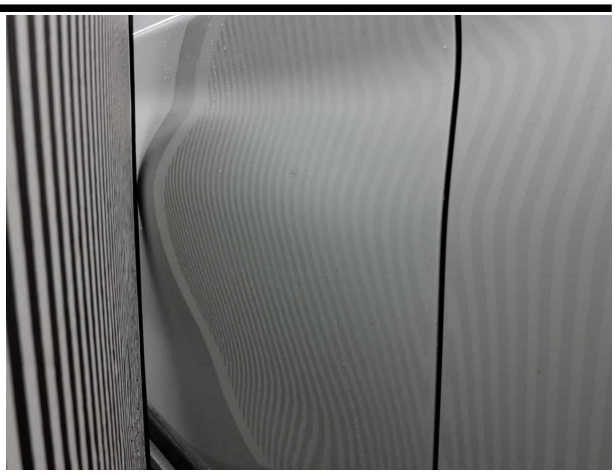
Nr.	Bauteilgruppe	Beschreibung
1	Sonstiges	Inspektion/Wartung (In 10/26) - fällig - durchführen
2	Karosserie	Karosserie (Diverse Beschädigungen) - Wertminderung

Beschädigung #2: Karosserie: Karosserie (Diverse Beschädigungen) - Wertminderung

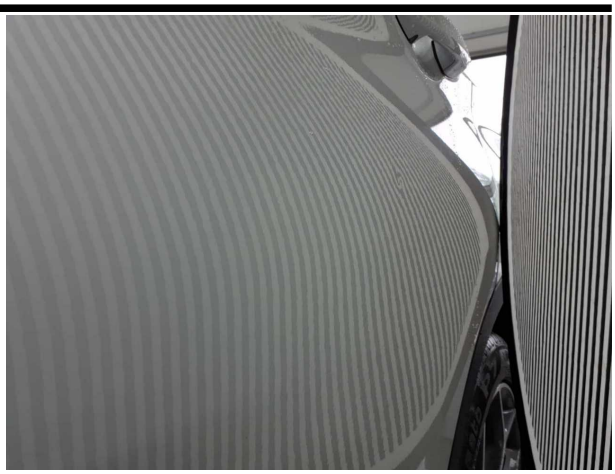
Beschädigung #2: Karosserie: Karosserie (Diverse Beschädigungen) - Wertminderung
