Zustandsbericht

BMW 3 Touring 320 d xDrive

Fahrzeug-Ident.-Nr.:	**WBA31FZ0X0FV36125**	Laufleistung abgelesen:	**27807 km**
Erstzulassung / Baujahr:	**13.08.2025 / 2025**	Besichtigungsdatum/-ort:	**23.10.2026 Weinsberg**
Fahrzeugart:	**PKW**	Aufbauart:	**Kombilimousine**
KBA-Nr. (HSN/ TSN):	**0005//CTZ**	Kraftstoff / Emissionsklasse:	**Diesel / Hybrid / Euro 6**
Getriebe Art:	**Automatik**	Navi.-Datenträger:	**-**
Hubraum / Leistung:	**1995 ccm / 140 kW (190 PS)**	Antriebsart:	**Allrad**
Lackfarbe:	**ARCTIC RACE BLUE METALLIC**	Türen / Sitzplätze:	**5 / 5**
Nächste HU / AU:	**08.2028 / 08.2028**	Polster Art:	**Leder**
Farbe Innenausstattung:	**Schwarz**	Fahrzeug fahrbereit:	**Ja**
Fahrzeug verkehrssicher:	**Ja**	Vorgelegte Fahrzeug-Unterlagen:	**ZB I (Fzg.Schein)**
Besichtigungsbedingung:	**0**

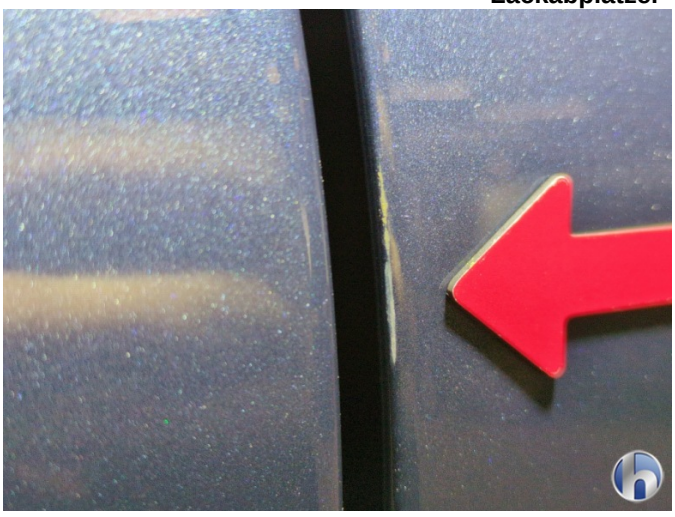
Bauteil	Schaden
1.	Stoßfänger Hinten	Gebrauchsspuren
2.	Tür Vorne - Rechts	Lackabplatzer
3.	Frontgrill Oben	Gebrauchsspuren
4.	Motorhaube	Steinschlag
5.	Stoßfänger Vorne	Verformt (stark)
6.	Windschutzscheibe	Steinschlag

Lackabplatzer

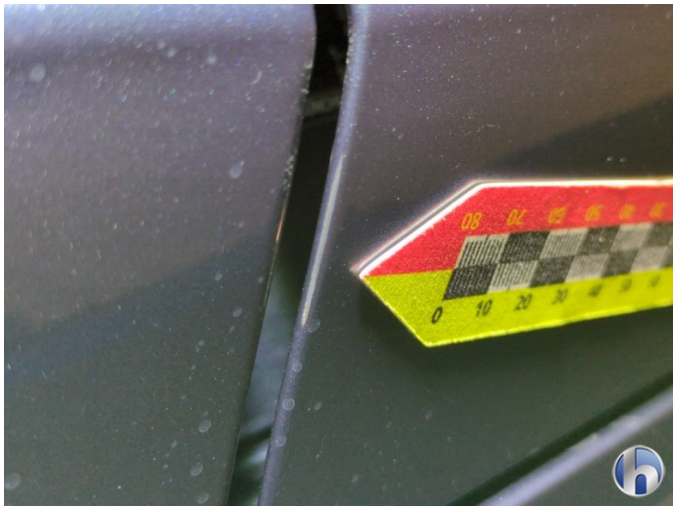
2. Tür Vorne - Rechts

Lackabplatzer

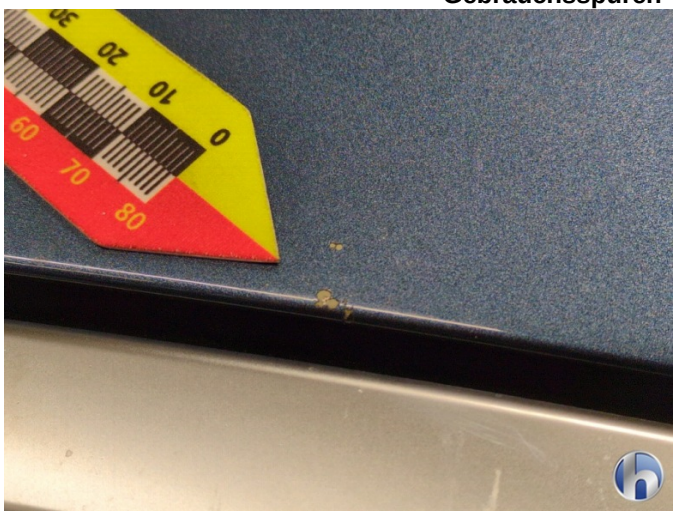
3. Frontgrill Oben

Gebrauchsspuren

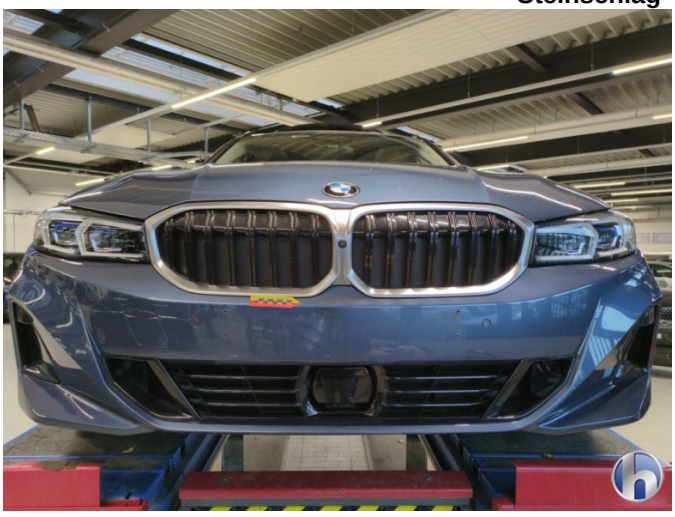
4. Motorhaube

Steinschlag

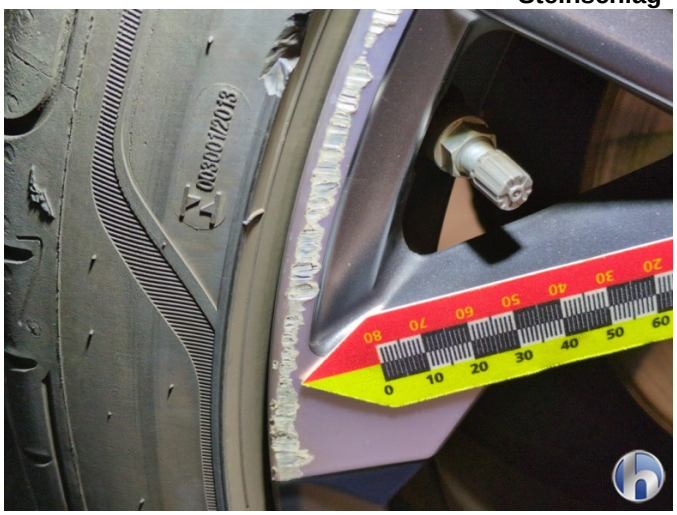
7. Felge (glanzpoliert) vorne links

Abschürfung
