CarOnSale

Volkswagen Golf Highline BMT/Start-Stop

Differenzbesteuert (§25a UStG) · Fahrzeugstandort 48*** · Fahrzeug aufgenommen am 04.11.2026

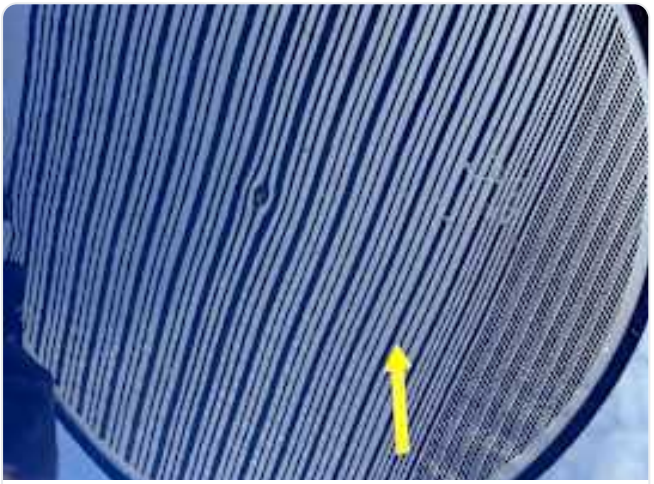
- Motorhaube (Lackschaden)
