CarOnSale

Volkswagen Polo Trendline

Differenzbesteuert (§25a UStG) · Fahrzeugstandort 37*** · Fahrzeug aufgenommen am 12.11.2026

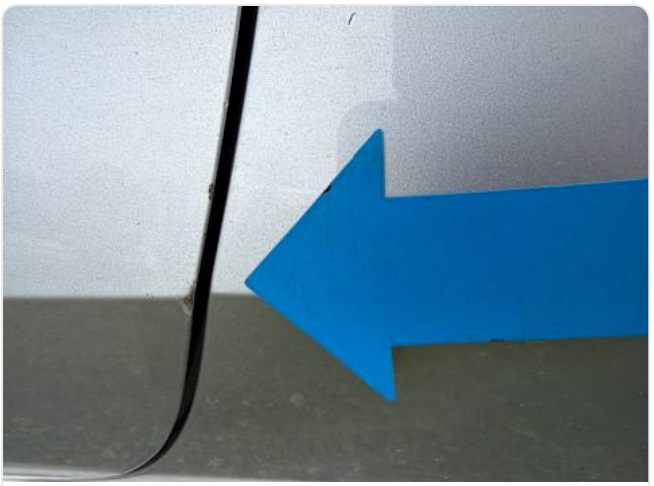
- Stoßstange vorne (Kratzer, Lackschaden)
