Mercedes-Benz 220/250/300 d AVANTGARDE EDITION 2021 4M lang

Regelbesteuert (Deutschland) · Fahrzeugstandort 56*** · Fahrzeug aufgenommen am 03.11.2026

Hinweise zum Zustandsbericht

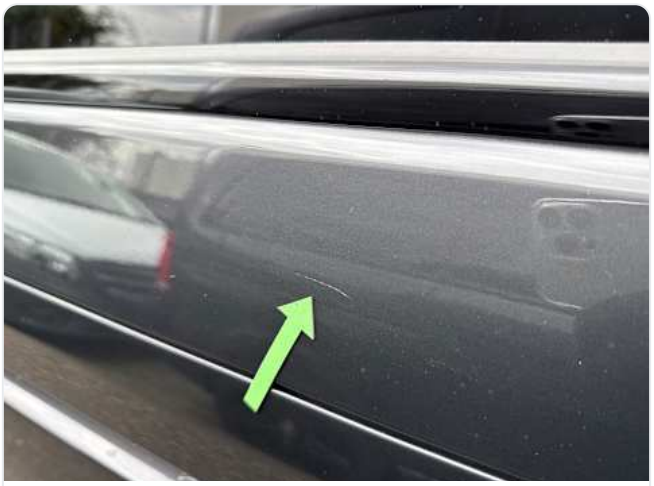
- Türe hinten links (Kratzer)
