CarOnSale

Ford Galaxy Titanium AWD

Differenzbesteuert (§24 UStG) · Fahrzeugstandort 60*** · Fahrzeug aufgenommen am 16.10.2026

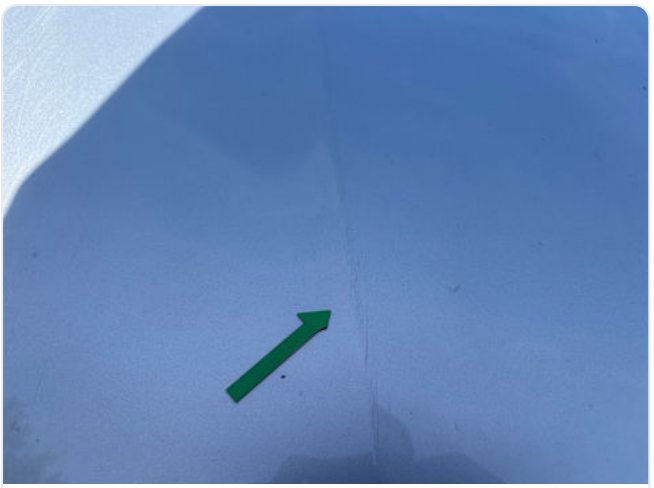
- Stoßstange vorne (Kratzer)

- Stoßstange vorne (Lackschaden)

- Stoßstange vorne (Steinschlag)

- Motorhaube (Kratzer)

- Motorhaube (Steinschlag)

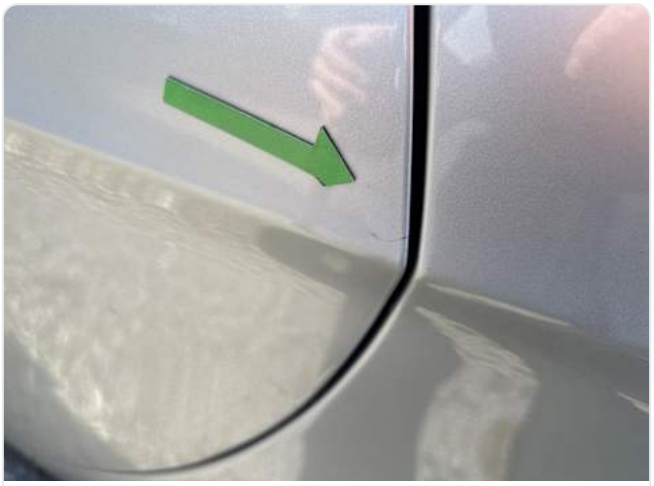
- Motorhaube (Riss/Bruch)

- Windschutzscheibe (Steinschlag)

- Türe hinten links (Kratzer)

- Türe hinten rechts (Verformung)

- Dach (Steinschlag)

- Stoßstange hinten (Kratzer)

- Schweller links (Kratzer)

- Schweller links (Delle)

- Schweller rechts (Lackschaden, Delle)

- Seitenteil hinten links (Steinschlag)

- Seitenteil hinten links (Delle)

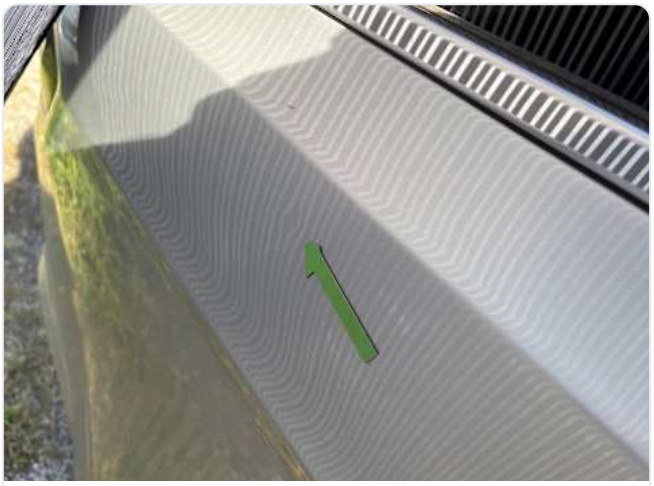
- Seitenteil hinten links (Rost)

- Seitenteil hinten rechts (Delle)

- Seitenteil hinten rechts (Rost)
