CarOnSale

Kia Ceed FIFA World Cup Edition

Differenzbesteuert (§25a UStG) · Fahrzeugstandort 78*** · Fahrzeug aufgenommen am 11.11.2026

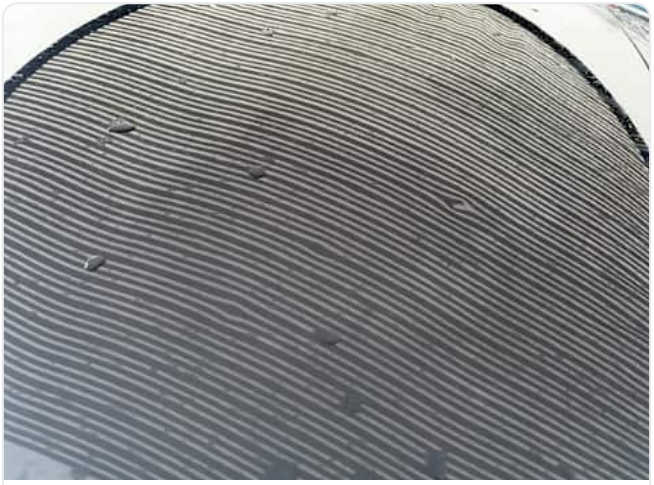
- Fahrertür (Kratzer)

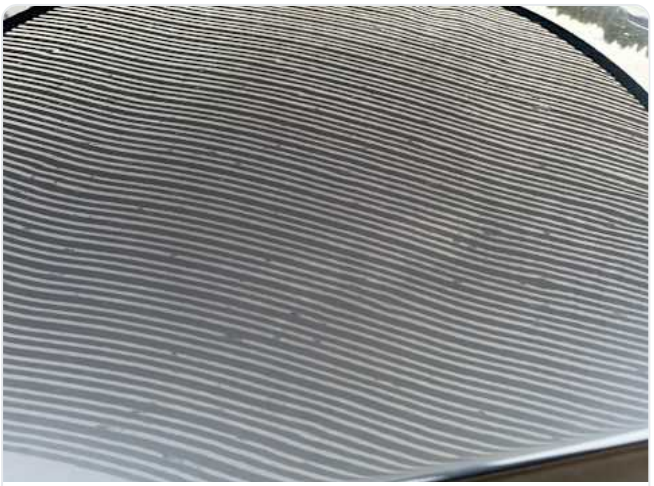
- Dach (Delle)
