CarOnSale

BMW 750i

Differenzbesteuert (§25a UStG) · Fahrzeugstandort 90*** · Fahrzeug aufgenommen am 06.11.2026

03/2009	230.248km	LEISTUNG 408 PS	KRAFTSTOFF Benzin	GETRIEBE-TYP Automatikgetriebe	4

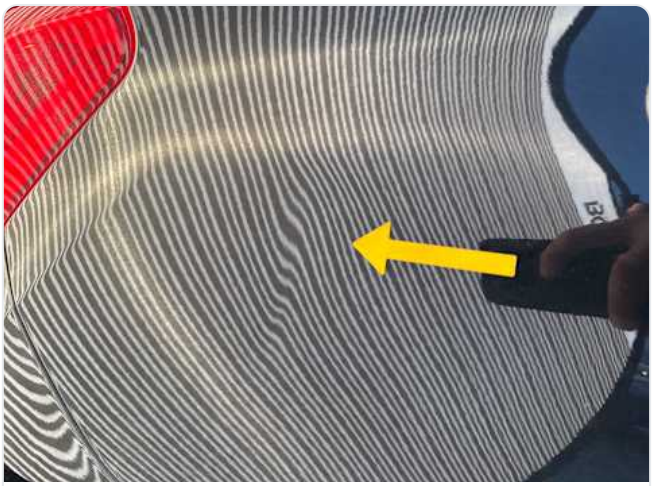
- Stoßstange hinten (Kratzer)
