BMW 5 TOURING (G61)(2024->) 520 D XDRIVE M SPORT MILD-HYBRID 145 KW (MOTOR 2,0 LTR. - 145 KW DIESEL) 5-TÜRIG

VIN: WBA21GW030CV10604

Bewertungsdetails

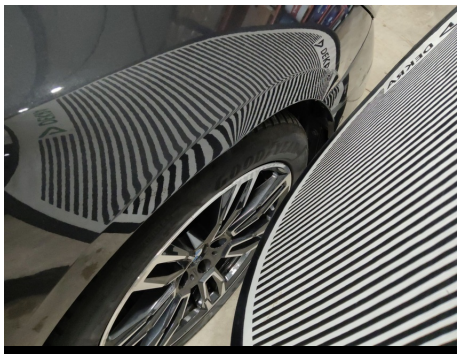
004	Kotflügel / Vorne Rechts	Delle	Reparieren

Kotflügel / Vorne Rechts / Delle
