CarOnSale

Opel Crossland Innovation

Differenzbesteuert (§25a UStG) · Fahrzeugstandort 59*** · Fahrzeug aufgenommen am 03.11.2026

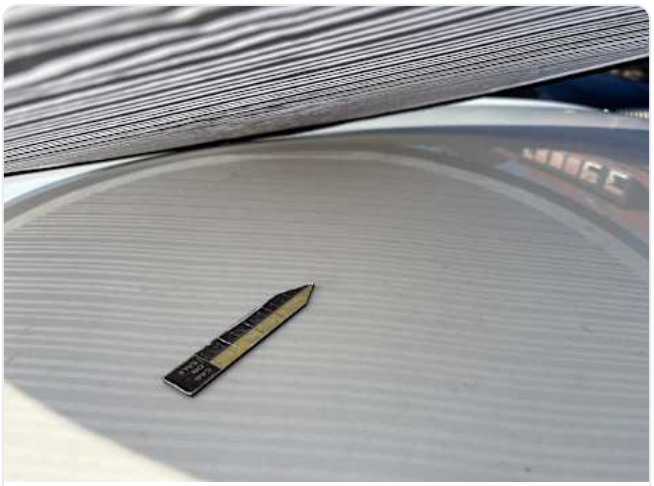
- Türe hinten rechts (Kratzer)
