CarOnSale

Mercedes-Benz 300 d RWD extralang AVANTGARDE

Regelbesteuert (Deutschland) · Fahrzeugstandort 31*** · Fahrzeug aufgenommen am 13.11.2026

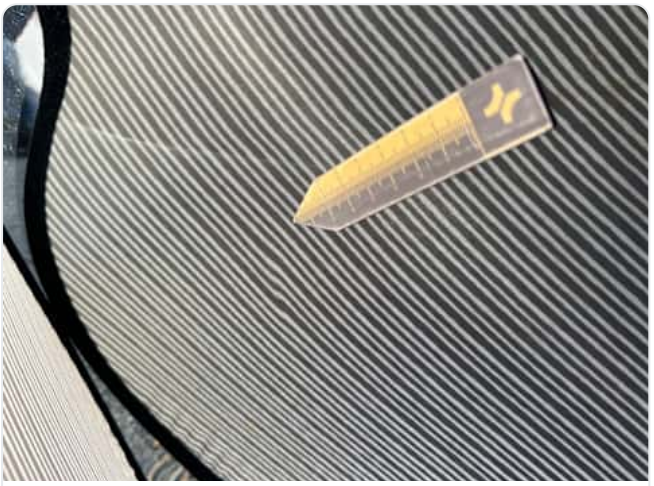
- Fahrertür (Kratzer)

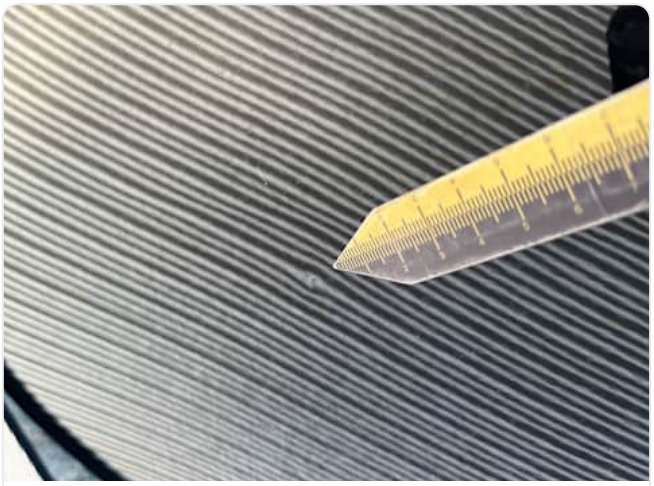
- Beifahrertür (Kratzer)

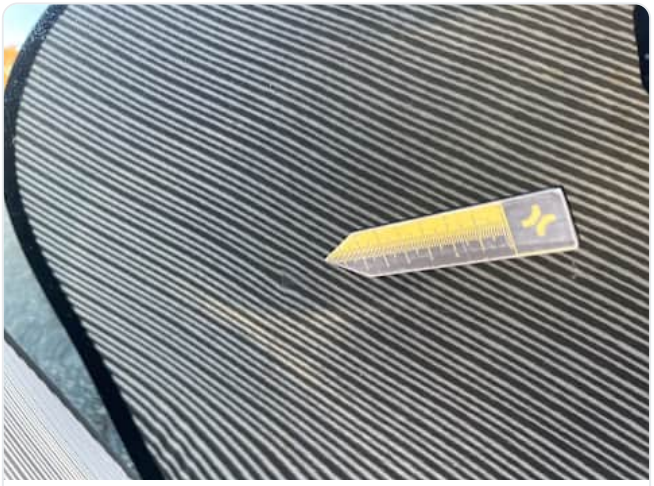
- Türe hinten links (Delle, Kratzer)

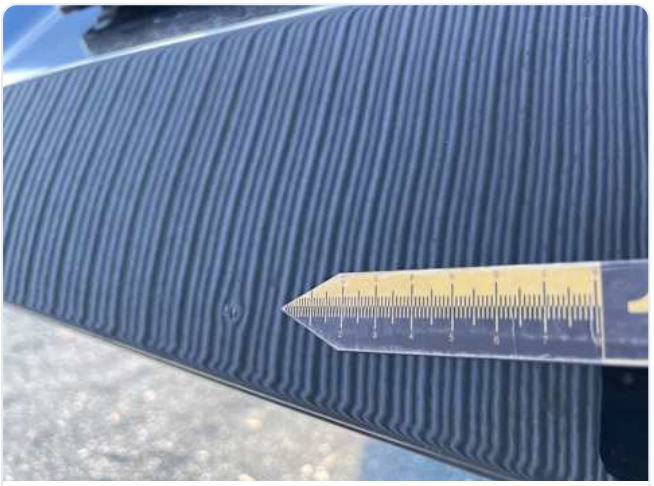
- Stoßstange hinten (Kratzer)
