BEWERTUNG

FIN	**WAUZZZ8K6DA113018**
Kennzeichen	
Hersteller	Audi
Modell	A4 Avant (8K5)(04.2008->)
Untertyp	Ambiente quattro
Erstzulassung	24.08.2012
Laufleistung	**210.045 km** (abgelesen)

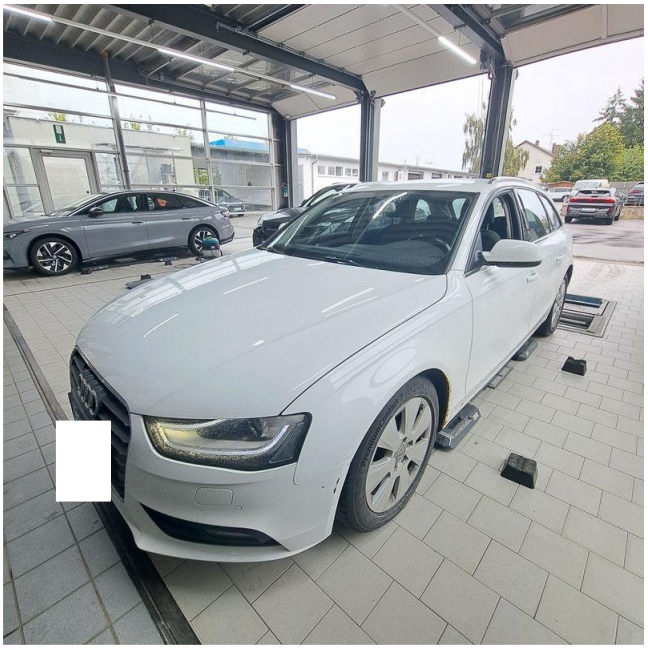
Bild 1

Übersichtsbild vorne links

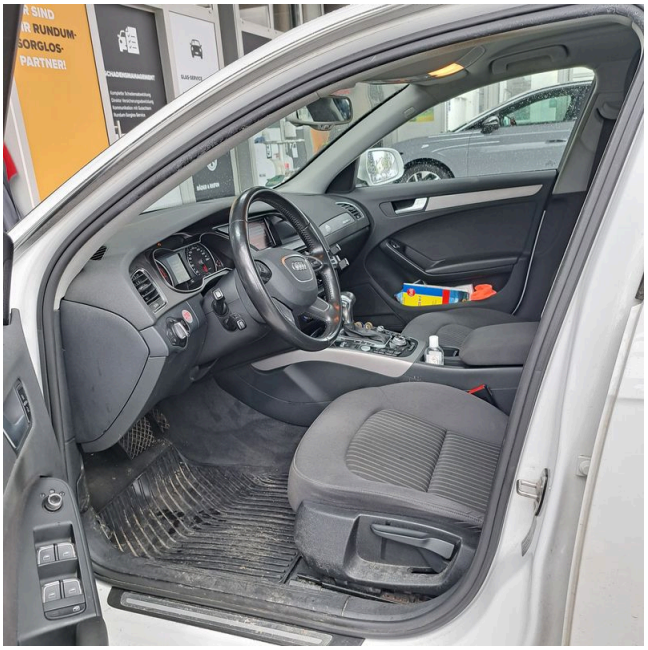
Bild 5

Übersichtsbild Innenraum
