Gutachten

Betreff	Minderwertgutachten
Besichtigungsdatum / Ort	
Fahrzeughalter	
Amtliches Kennzeichen	
Fahrzeug-Identnummer	WBA61DP0409L24212

Betreff	Minderwertgutachten
Auftrag durch	
Besichtigungsdatum / Ort	
Besichtigung durch	
Fahrzeughalter	
Amtliches Kennzeichen	
Fahrzeugart	Geländewagen
Hersteller	BMW
Modell / Verkaufsbezeichnung	X3 xDrive30e
Schlüssel-Nummern HSN / TSN	0005 CYB 00013
Fahrzeug-Identnummer	WBA61DP0409L24212
Anzahl Besitzer	unbekannt
Erstzulassung	01.04.2022
Nächste HU	07/2027
Fahrzeug Dokumente	Zum Zeitpunkt der Besichtigung lag die Zulassungsbescheinigung Teil 1 (Schein) vor, die Zulassungsbescheinigung Teil 2 (Brief) lag nicht vor. (Kopie) ZB Teil 1 (Schein) nicht entgegen genommen
Fahrzeug Kennzeichen	Kennzeichen nicht entgegen genommen
Laufleistung	72.857 km / abgelesen
Farbe / Farbcode	Blau Metallic
Antriebsart	Allradantrieb
Kraftstoffart	Hybr.B/E ext.aufl

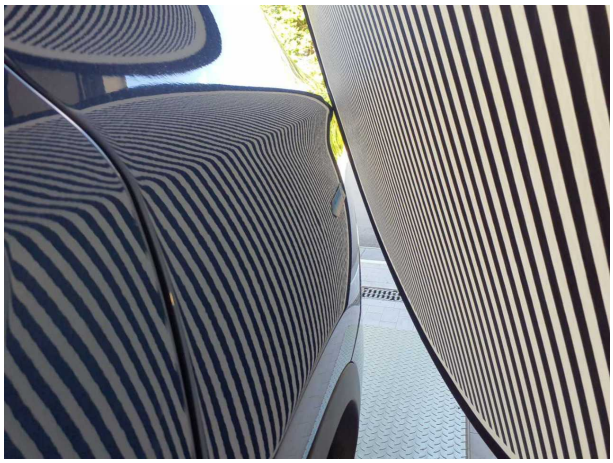
Nr.	Bauteilgruppe	Beschreibung
1	Schweller links	Einstieg - Kratzer - auslegen / polieren
2	Stossfänger hinten	Stossfänger hinten (Oben) - Kratzer - auslegen / polieren
3	Heckklappe/-tür	Heckklappe - Kratzer - auslegen / polieren
4	Seitenwand links	Seitenwand - Delle(n) - sanft instandsetzen

Beschädigung 4: Seitenwand links: Seitenwand - Delle(n) - sanft instandsetzen
