Gutachten

Betreff	Minderwertgutachten PKW
Auftrag durch	
Besichtigungsdatum / Ort	
Fahrzeughalter	
Fahrzeug-Identnummer	WDC1660241B145475

Betreff	Minderwertgutachten PKW
Auftrag durch	
Besichtigungsdatum / Ort	
Besichtigung durch	
Fahrzeughalter	
Fahrzeugart	Geländewagen
Hersteller	Mercedes-Benz
Modell / Verkaufsbezeichnung	GLE 350 d 4MATIC
Schlüssel-Nummern HSN / TSN	1313 EQU 00160
Fahrzeug-Identnummer	WDC1660241B145475
Anzahl Besitzer	2
Erstzulassung / Letzte Zulassung	17.12.2018 / 11.05.2023
Nächste HU	05/2027 (Abgelesen aus ZBI)
Fahrzeug Dokumente	Zum Zeitpunkt der Besichtigung lagen die Zulassungsbescheinigung Teil 1 (Schein) sowie die Zulassungsbescheinigung Teil 2 (Brief) vor. ZB Teil 1 (Schein) nicht entgegen genommen
Fahrzeug Kennzeichen	Kennzeichen nicht entgegen genommen
Laufleistung	137.186 km / abgelesen
Farbe / Farbcode	Blau Metallic
Antriebsart	Allradantrieb
Kraftstoffart	Diesel
Hubraum / Zylinder	2.987 ccm / 6
Leistung	190 kW
Schadstoffklasse	EURO6

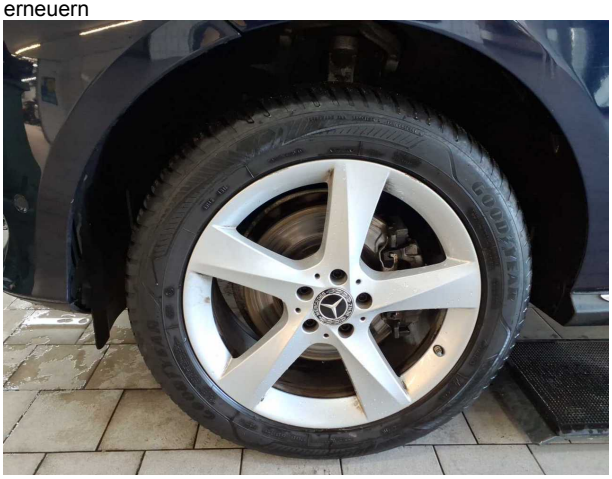
Beschädigung 1: Sonstiges: Inspektion/Wartung - fällig - erneuern

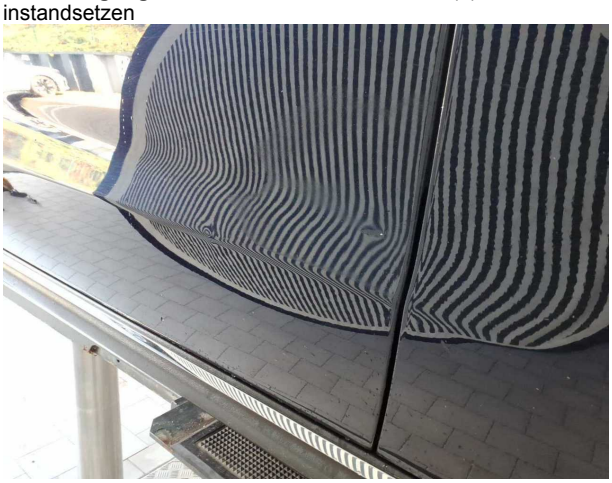
Beschädigung 4: Tür hinten rechts: Tür - Delle(n) - sanft instandsetzen

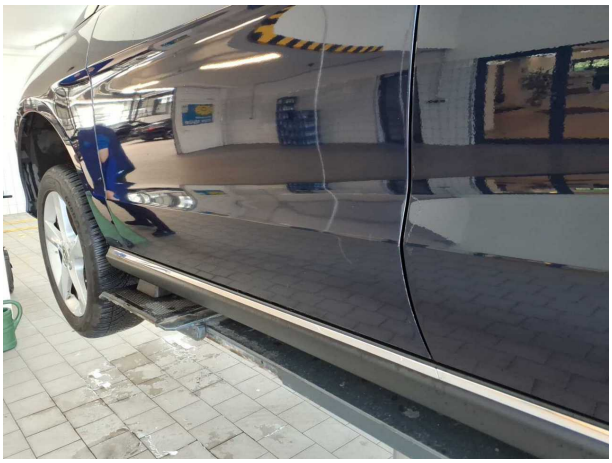
Beschädigung 5: Tür vorn rechts: Tür - Delle / Lackschaden - instandsetzen und lackieren

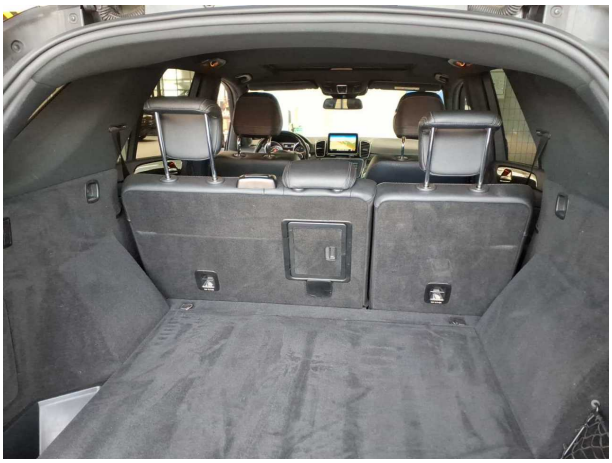
Fehlteil #2: Ausrüstung: Bordwerkzeug - fehlt - erneuern
