CarOnSale

# Hyundai Tucson

Differenzbesteuert (§25a UStG) · Fahrzeugstandort 66*** · Fahrzeug aufgenommen am 11.11.2026

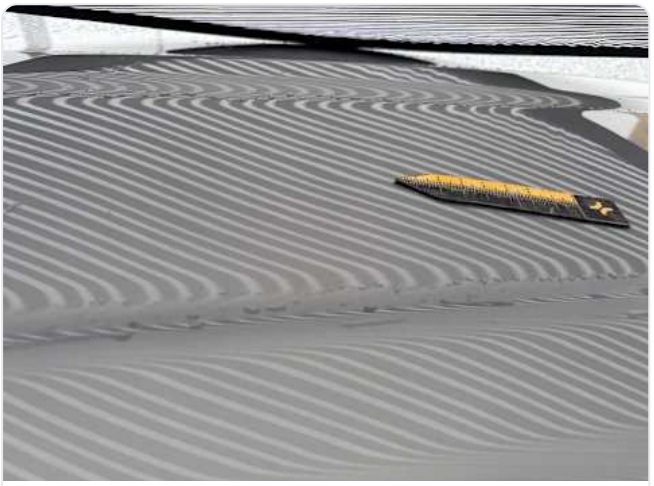
- Türe hinten rechts (Lackschaden, Kratzer)
