COS Check

Volkswagen Sharan Karat 4Motion BlueMotion

EZ 08/2014 | Van | Diesel | Schaltgetriebe | 230.382km
Besteuerung: Differenzbesteuert (§24 UStG)
Fahrzeugstandort: 41*
Fahrzeug aufgenommen am: 02.04.2026

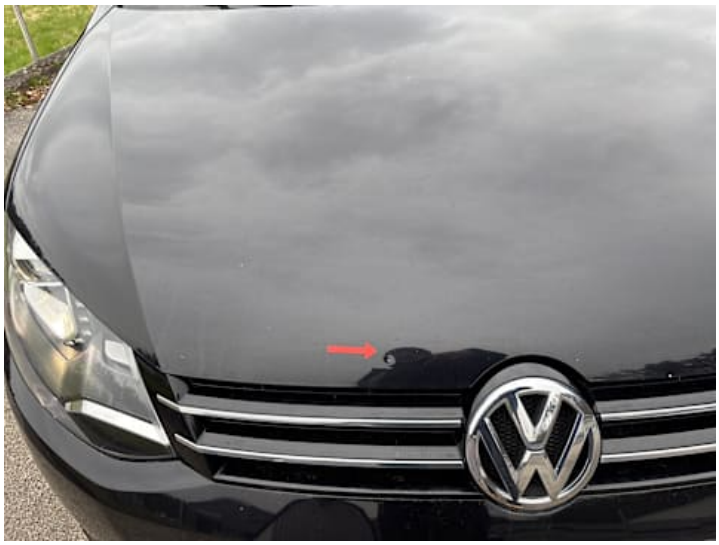
Stoßstange vorne (Kratzer)

Motorhaube (Lackschaden, Delle)

Windschutzscheibe (Steinschlag)

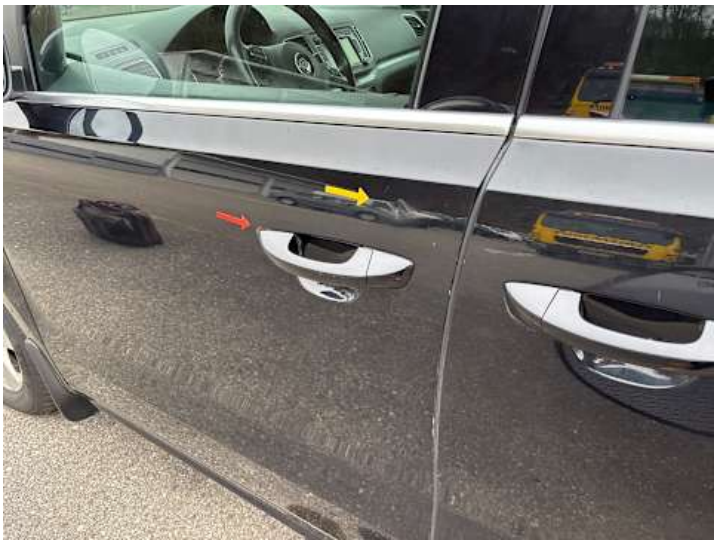
Windschutzscheibe (Steinschlag)

Fahrertür (Delle, Rost)

Beifahrertür (Kratzer)

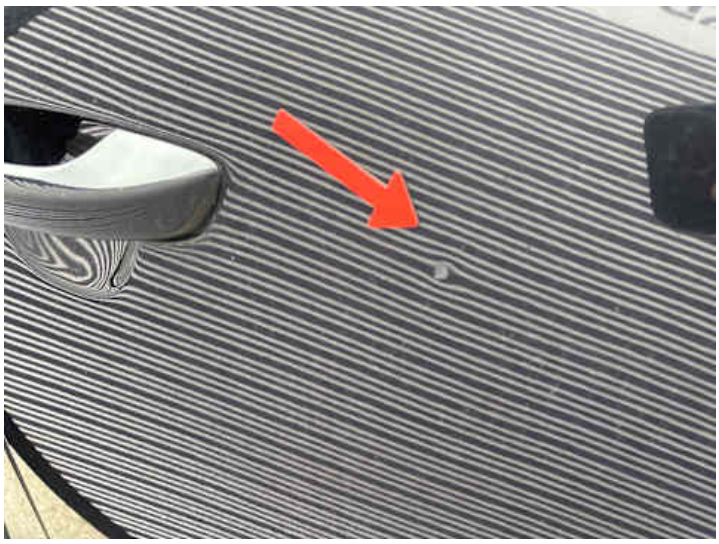
Beifahrertür (Delle, Lackschaden)

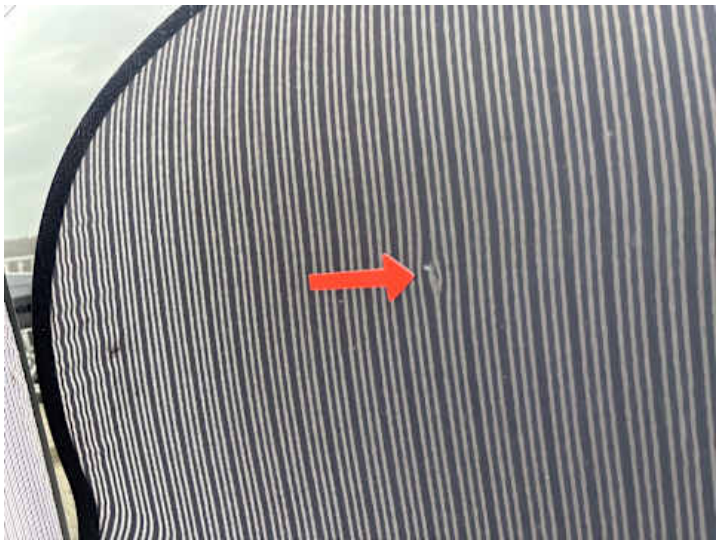
Beifahrertür (Delle, Lackschaden)

Türe hinten links (Rost)

Türe hinten rechts (Delle, Kratzer)

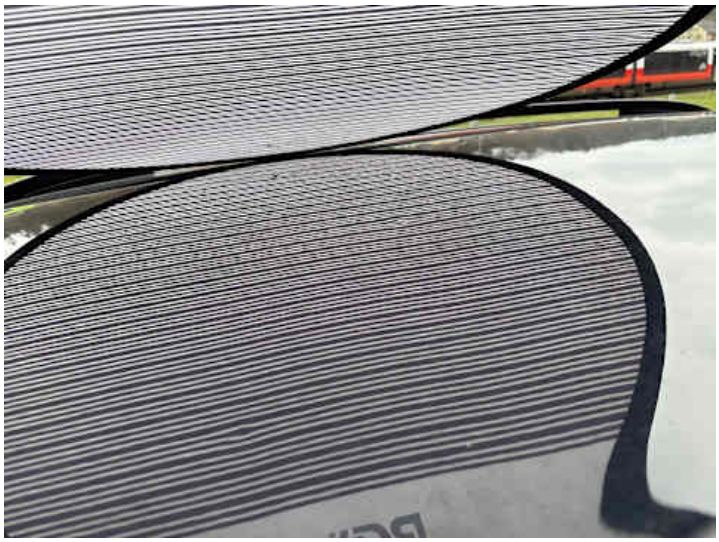
Türe hinten rechts (Delle, Kratzer)

Türe hinten rechts (Rost)

Dach (Delle)

Rücklicht (links) (Kratzer)

Stoßstange hinten (Kratzer)

Schweller links (Delle, Kratzer)

Schweller rechts (Kratzer)

Kotflügel vorne links (Lackschaden)

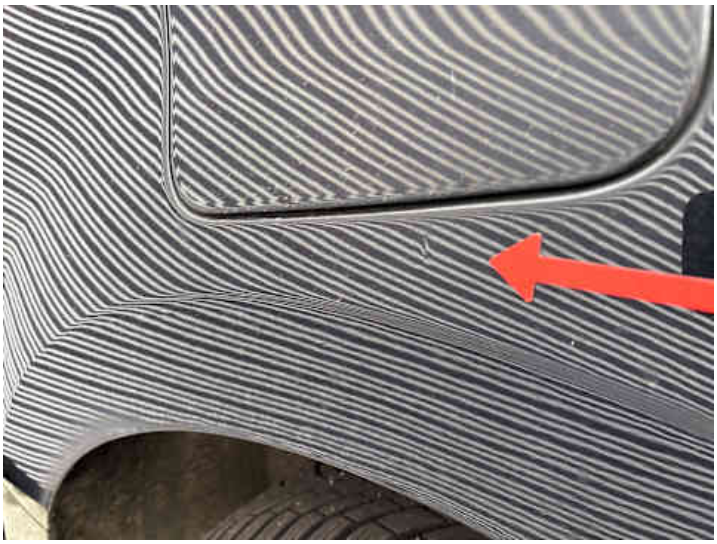
Kotflügel vorne links (Lackschaden)

Kotflügel vorne rechts (Rost)

Seitenteil hinten rechts (Delle, Kratzer)

Heckklappe (Delle, Kratzer)

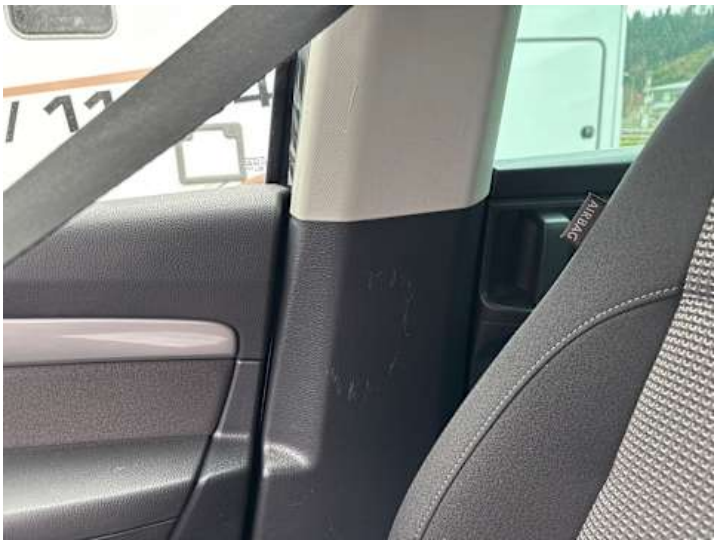
Innenraum (Riss/Bruch)

Innenraum (Kratzer)
