CarOnSale

Hyundai ix35 5 Star Edition 2WD

Differenzbesteuert (§25a UStG) · Fahrzeugstandort 27*** · Fahrzeug aufgenommen am 10.11.2026

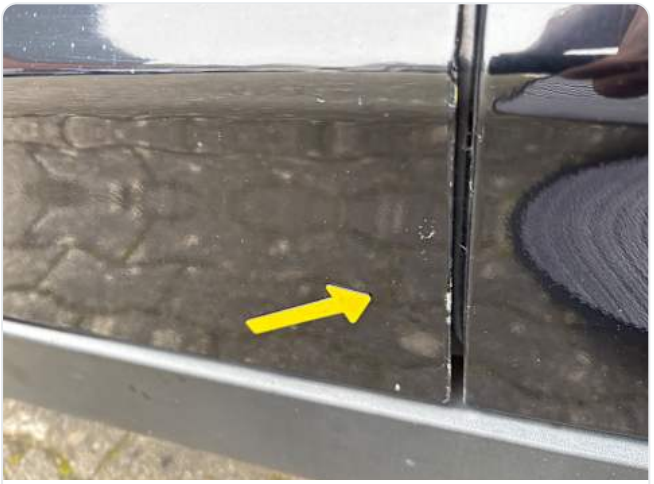
- Stoßstange vorne (Kratzer)

- Motorhaube (Rost)

- Fahrertür (Kratzer, Delle)

- Beifahrertür (Kratzer)

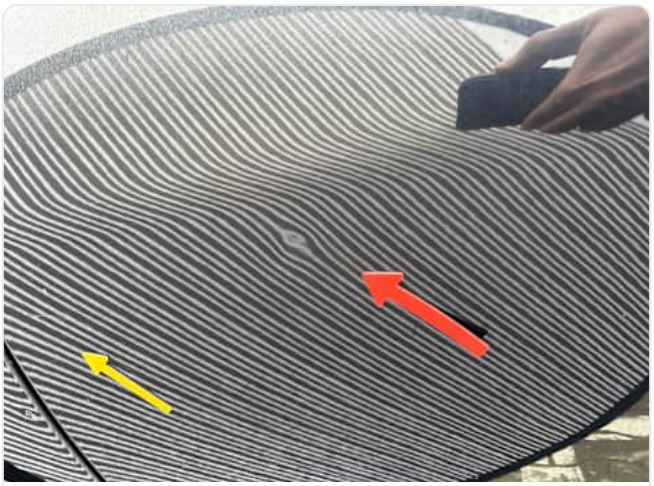
- Beifahrertür (Kratzer)

- Türe hinten links (Kratzer, Delle)

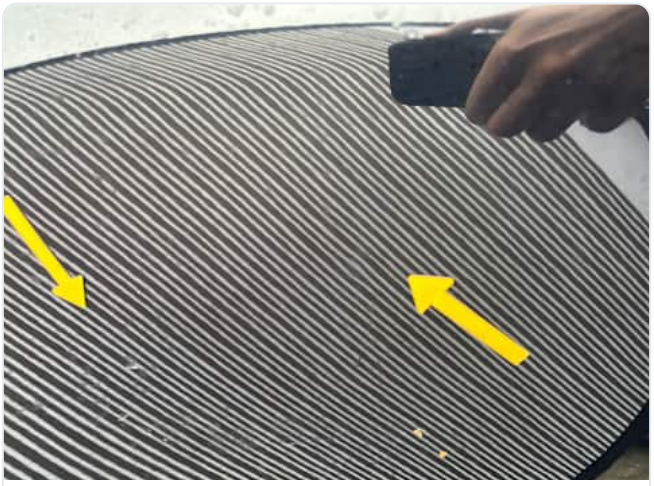
- Türe hinten links (Kratzer, Delle)

- Türe hinten rechts (Delle, Kratzer)

- Stoßstange hinten (Kratzer)

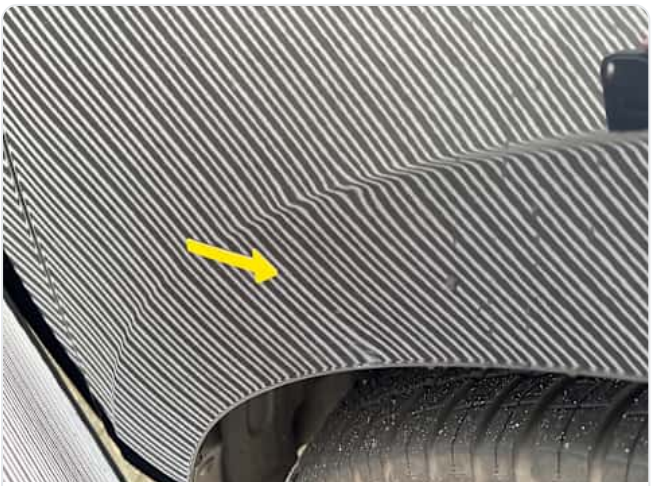
- Kotflügel vorne links (Delle, Kratzer)

- Kotflügel vorne rechts (Kratzer, Delle)

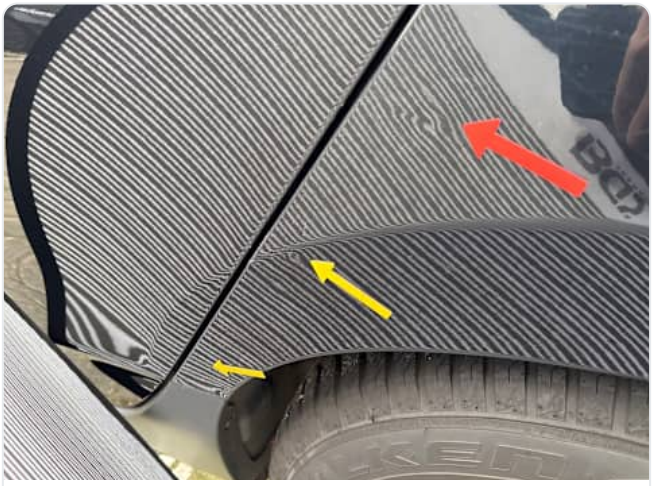
- Seitenteil hinten links (Kratzer, Delle)

- Seitenteil hinten rechts (Kratzer, Delle)

- Heckklappe (Kratzer, Verformung)
