CarOnSale

Audi Q5

Regelbesteuert (Deutschland) · Fahrzeugstandort 22*** · Fahrzeug aufgenommen am 02.11.2026

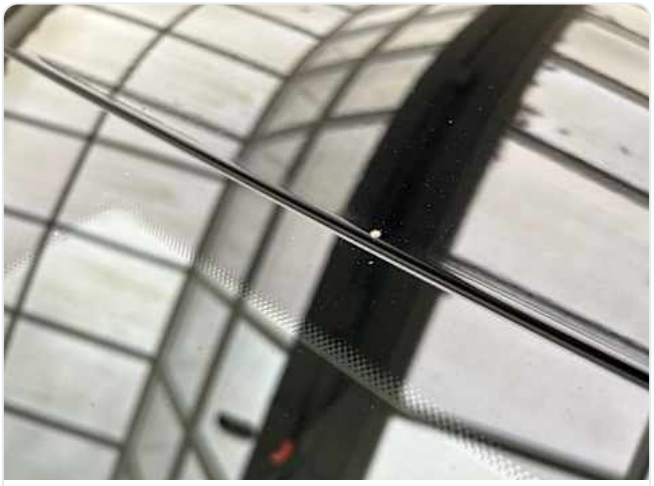
- Fahrertür (Kratzer)

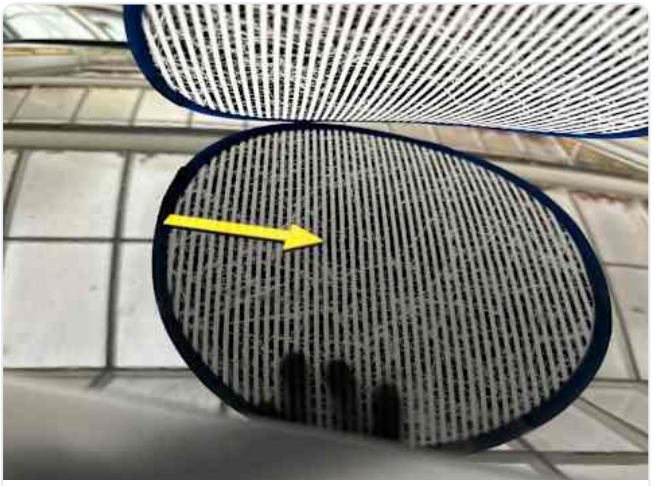
- Beifahrertür (Kratzer)
