CarOnSale

Mercedes-Benz GLE 350 d 4Matic

Regelbesteuert (Deutschland) · Fahrzeugstandort 56*** · Fahrzeug aufgenommen am 03.11.2026

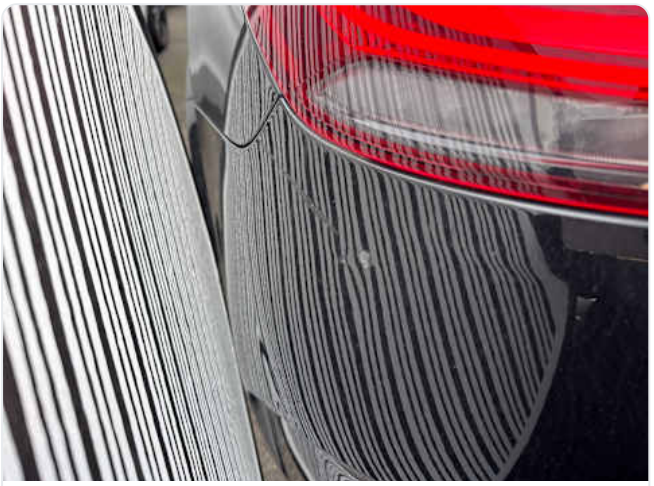
- Türe hinten rechts (Kratzer)
