CarOnSale

Mercedes-Benz EQB 250

Regelbesteuert (Deutschland) · Fahrzeugstandort 09*** · Fahrzeug aufgenommen am 03.11.2026

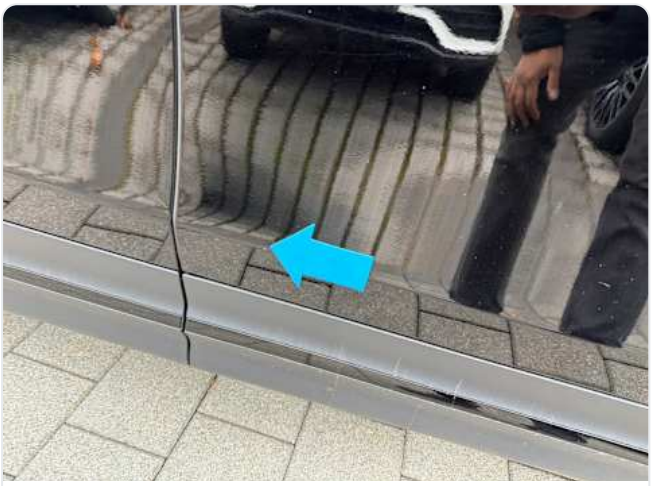
- Fahrertür (Lackschaden, Steinschlag)

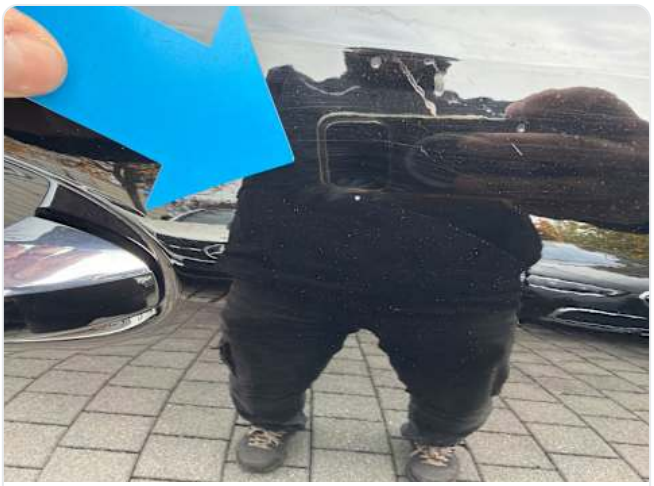
- Beifahrertür (Steinschlag)

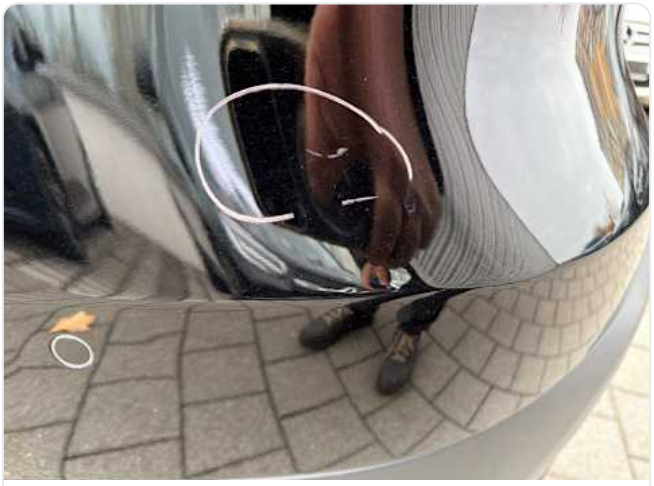
- Beifahrertür (Steinschlag)
