CarOnSale

Volkswagen Touran CrossTouran

Differenzbesteuert (§25a UStG) · Fahrzeugstandort 73*** · Fahrzeug aufgenommen am 11.11.2026

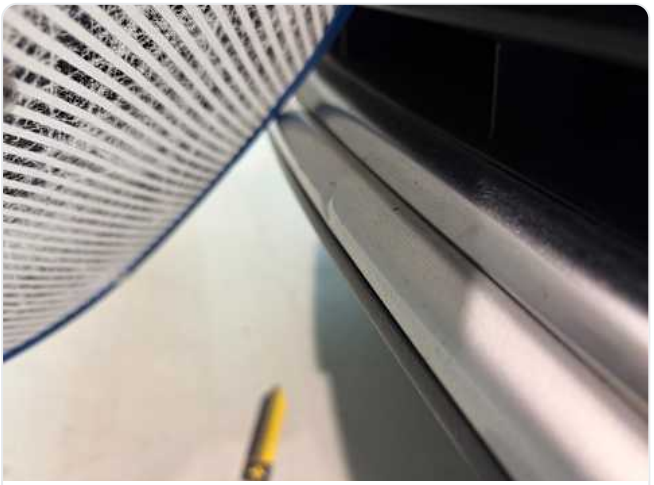
- Schweller links (Rost, Lackschaden)
